ရွှေဝိသုဒ္ဓိဝေဏီဝေဏ်  
အင်ဂျင်နီယာမှည့်ပညာဆိုင်ရာ ပြုပြင်မွမ်းမံမှု မှတ်တမ်း

ရွှေတိဂုံစေတီတော်  
အင်ဂျင်နီယာနည်းပညာဆိုင်ရာ  
ပြင်ဆင်မှုမံမှု မှတ်တမ်း

၁၉၉၉-ခုနှစ်

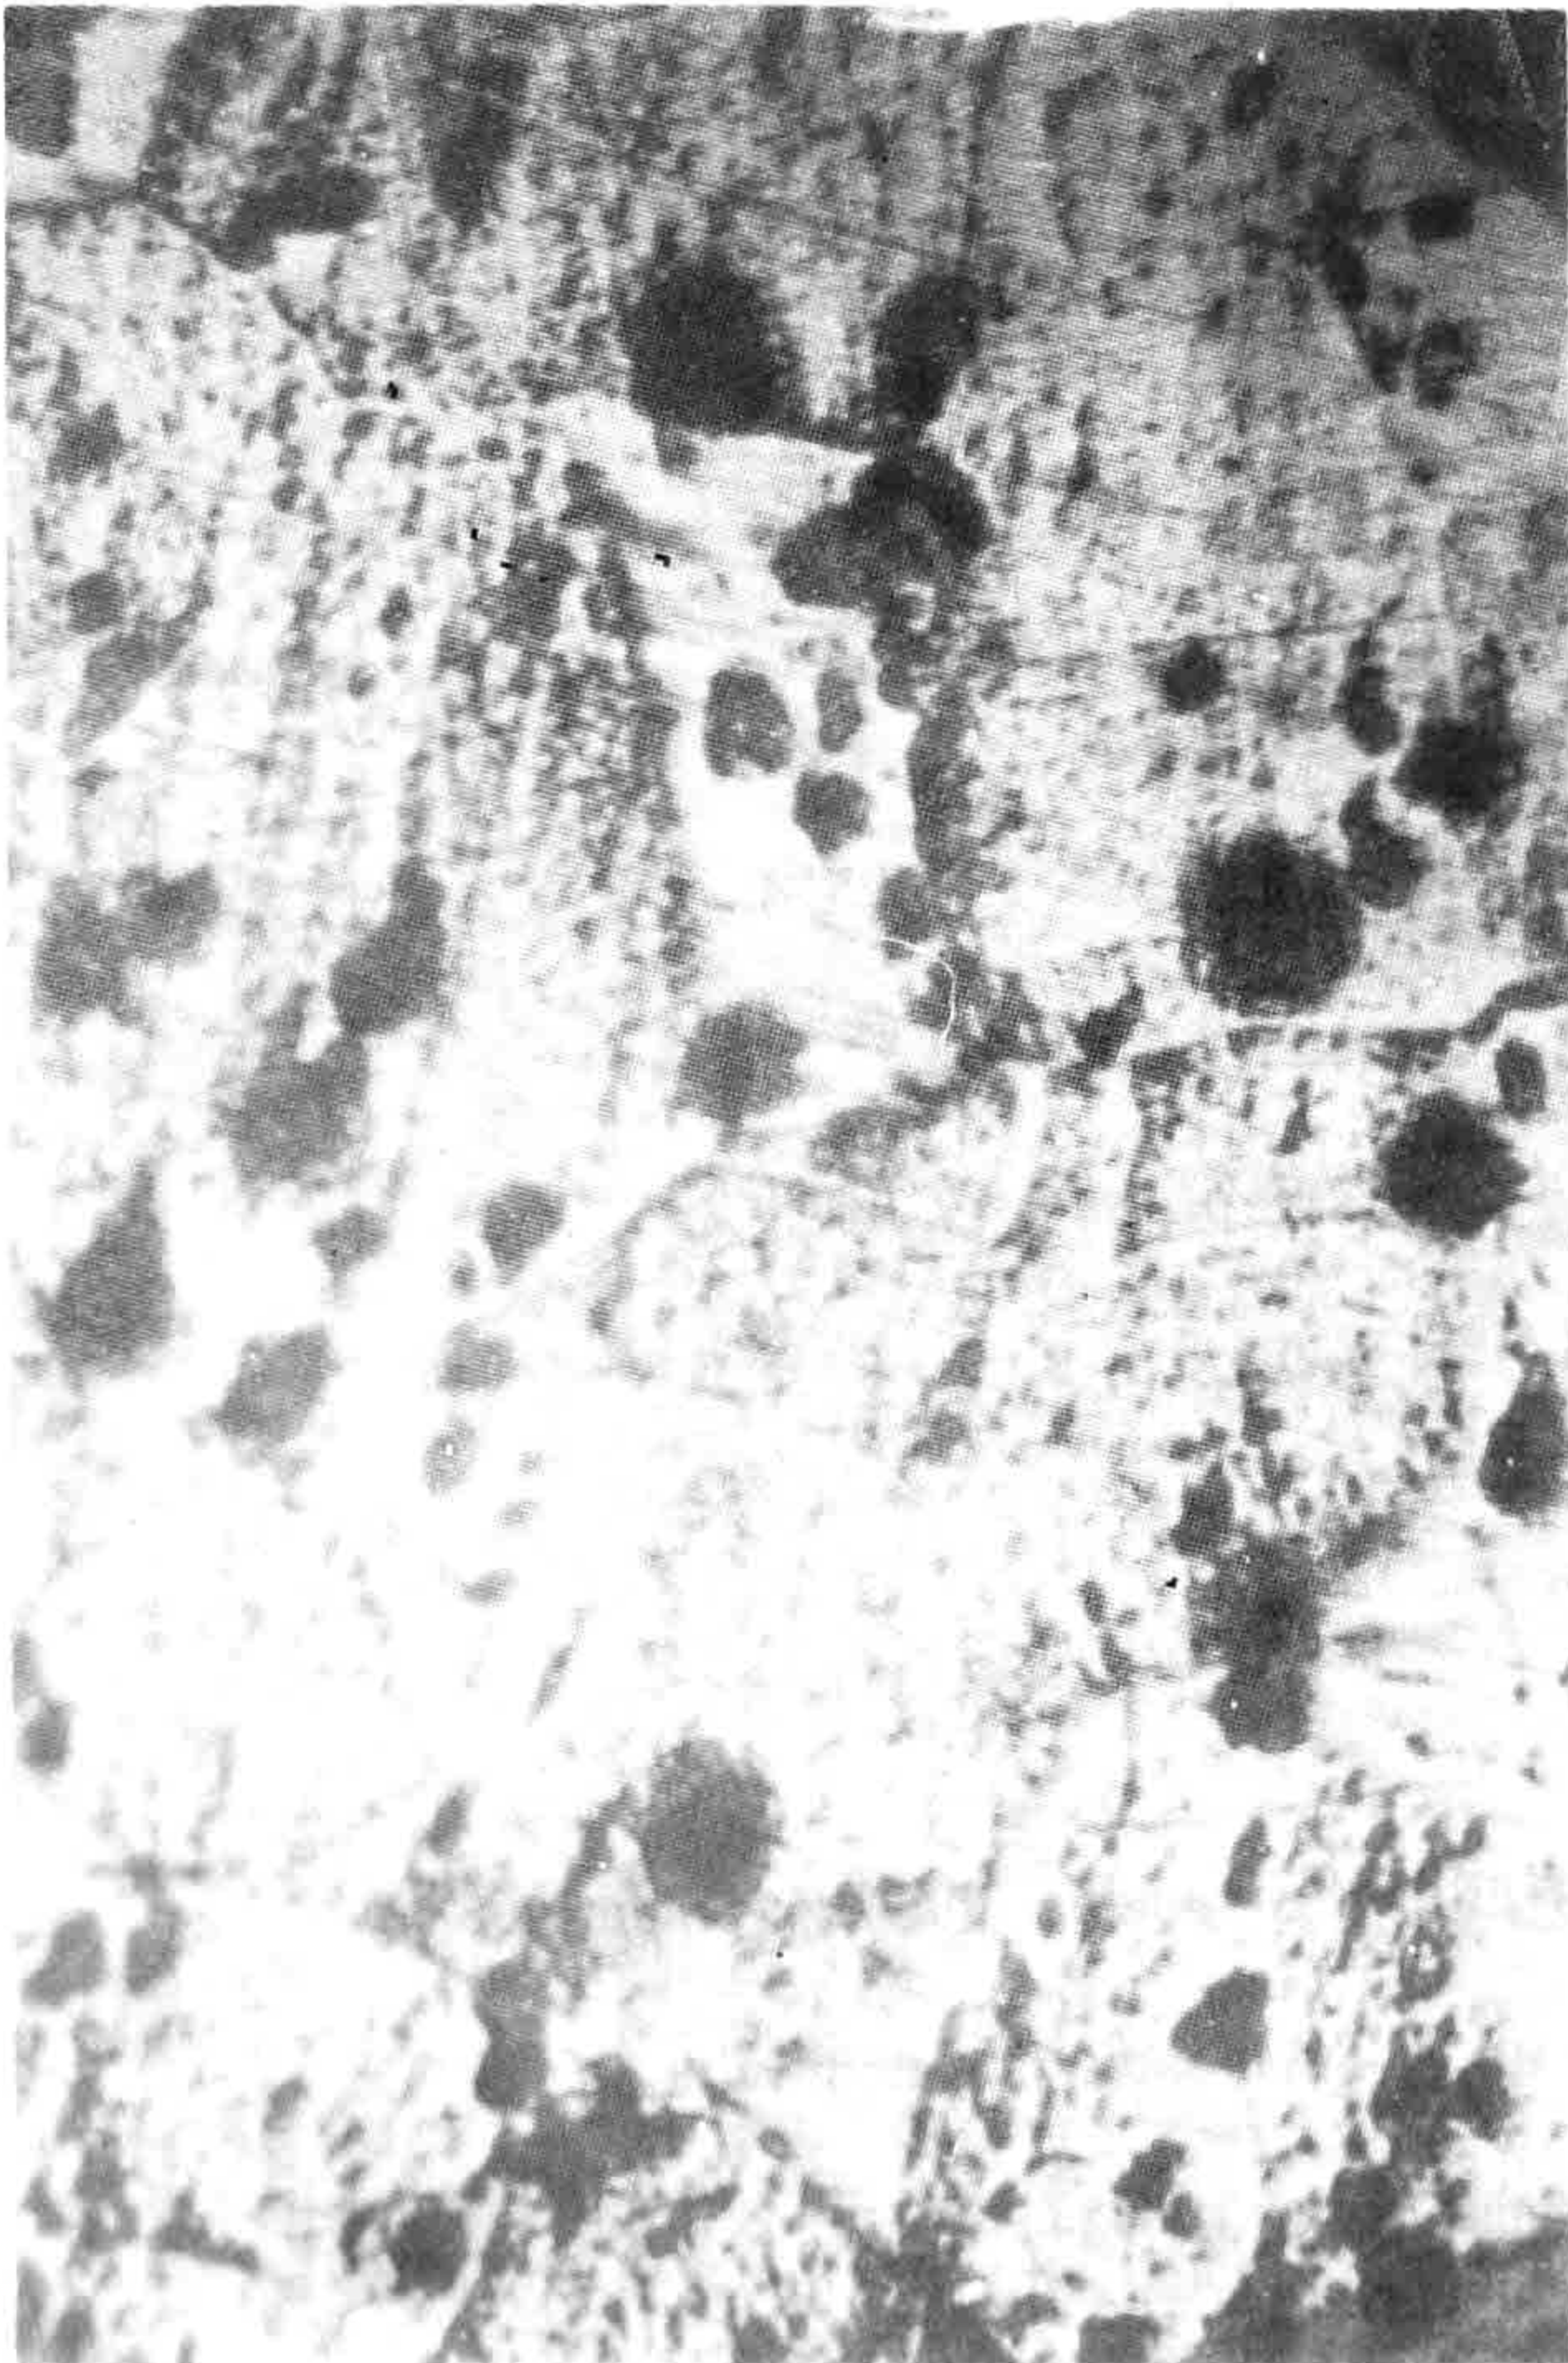
ရွှေတိဂုံစေတီတော် ပန်းလည်တိုင် သတ္တု၏ သတ္တုပေဒဆိုင်ရာ  
အနုအသွင်သဏ္ဌာန် (Microstructure)

ပန်းလည်တိုင် ကန့်လန့်ဖြတ်အနေအထားမှ အနုကြည်မှန်ပြောင်းဖြင့်  
တွေမြင်ရပုံ(ချဲ့အား ၄၀၀× ) သံ(α-Fe grain) ထဲတွင်  
ချော်(SiO<sub>2</sub>-FeO) အမဲရောင် အလုံးသဏ္ဌာန်များအဖြစ်တွေ့ရပုံ။  
(Etchant-5% Nital)

သတ္တုဗေဒ အနုအသွင်သဏ္ဌာန် (Microstructure) များအရမူ ယခင်ထီးတော်ကို ပြင်ဆင်ခဲ့ကြသည့်  
ပညာရှင်များ သုံးသပ်ထားသကဲ့သို့ ညစ်သံ (Wrought Iron) ဖြစ်မည်ဟု ယူဆပါသည်။ အဏုကြည့်  
မှန်ပြောင်းအောက်တွင် တွေ့ရသော ယင်းသံ၏ သတ္တုဗေဒဆိုင်ရာ အဏုအသွင်သဏ္ဌာန်ကို ဤအခန်း  
နောက်ဆက်တွဲ(၁-၉)တွင် ဓာတ်ပုံဖြင့်ပြထားသည်။ ယင်းသံနှင့်အပေါ်တွင် ကွပ်ထားသည့် ငွေသတ္တုစပ်  
တို့တွင် ပါရှိသော သတ္တုများနှင့် ပါဝင်မှုရာခိုင်နှုန်းများကို ဤအခန်း၏ နောက်ဆက်တွဲ (၁-၁၀)နှင့်  
(၁-၁၁) တို့တွင် ဖော်ပြထားသည်။

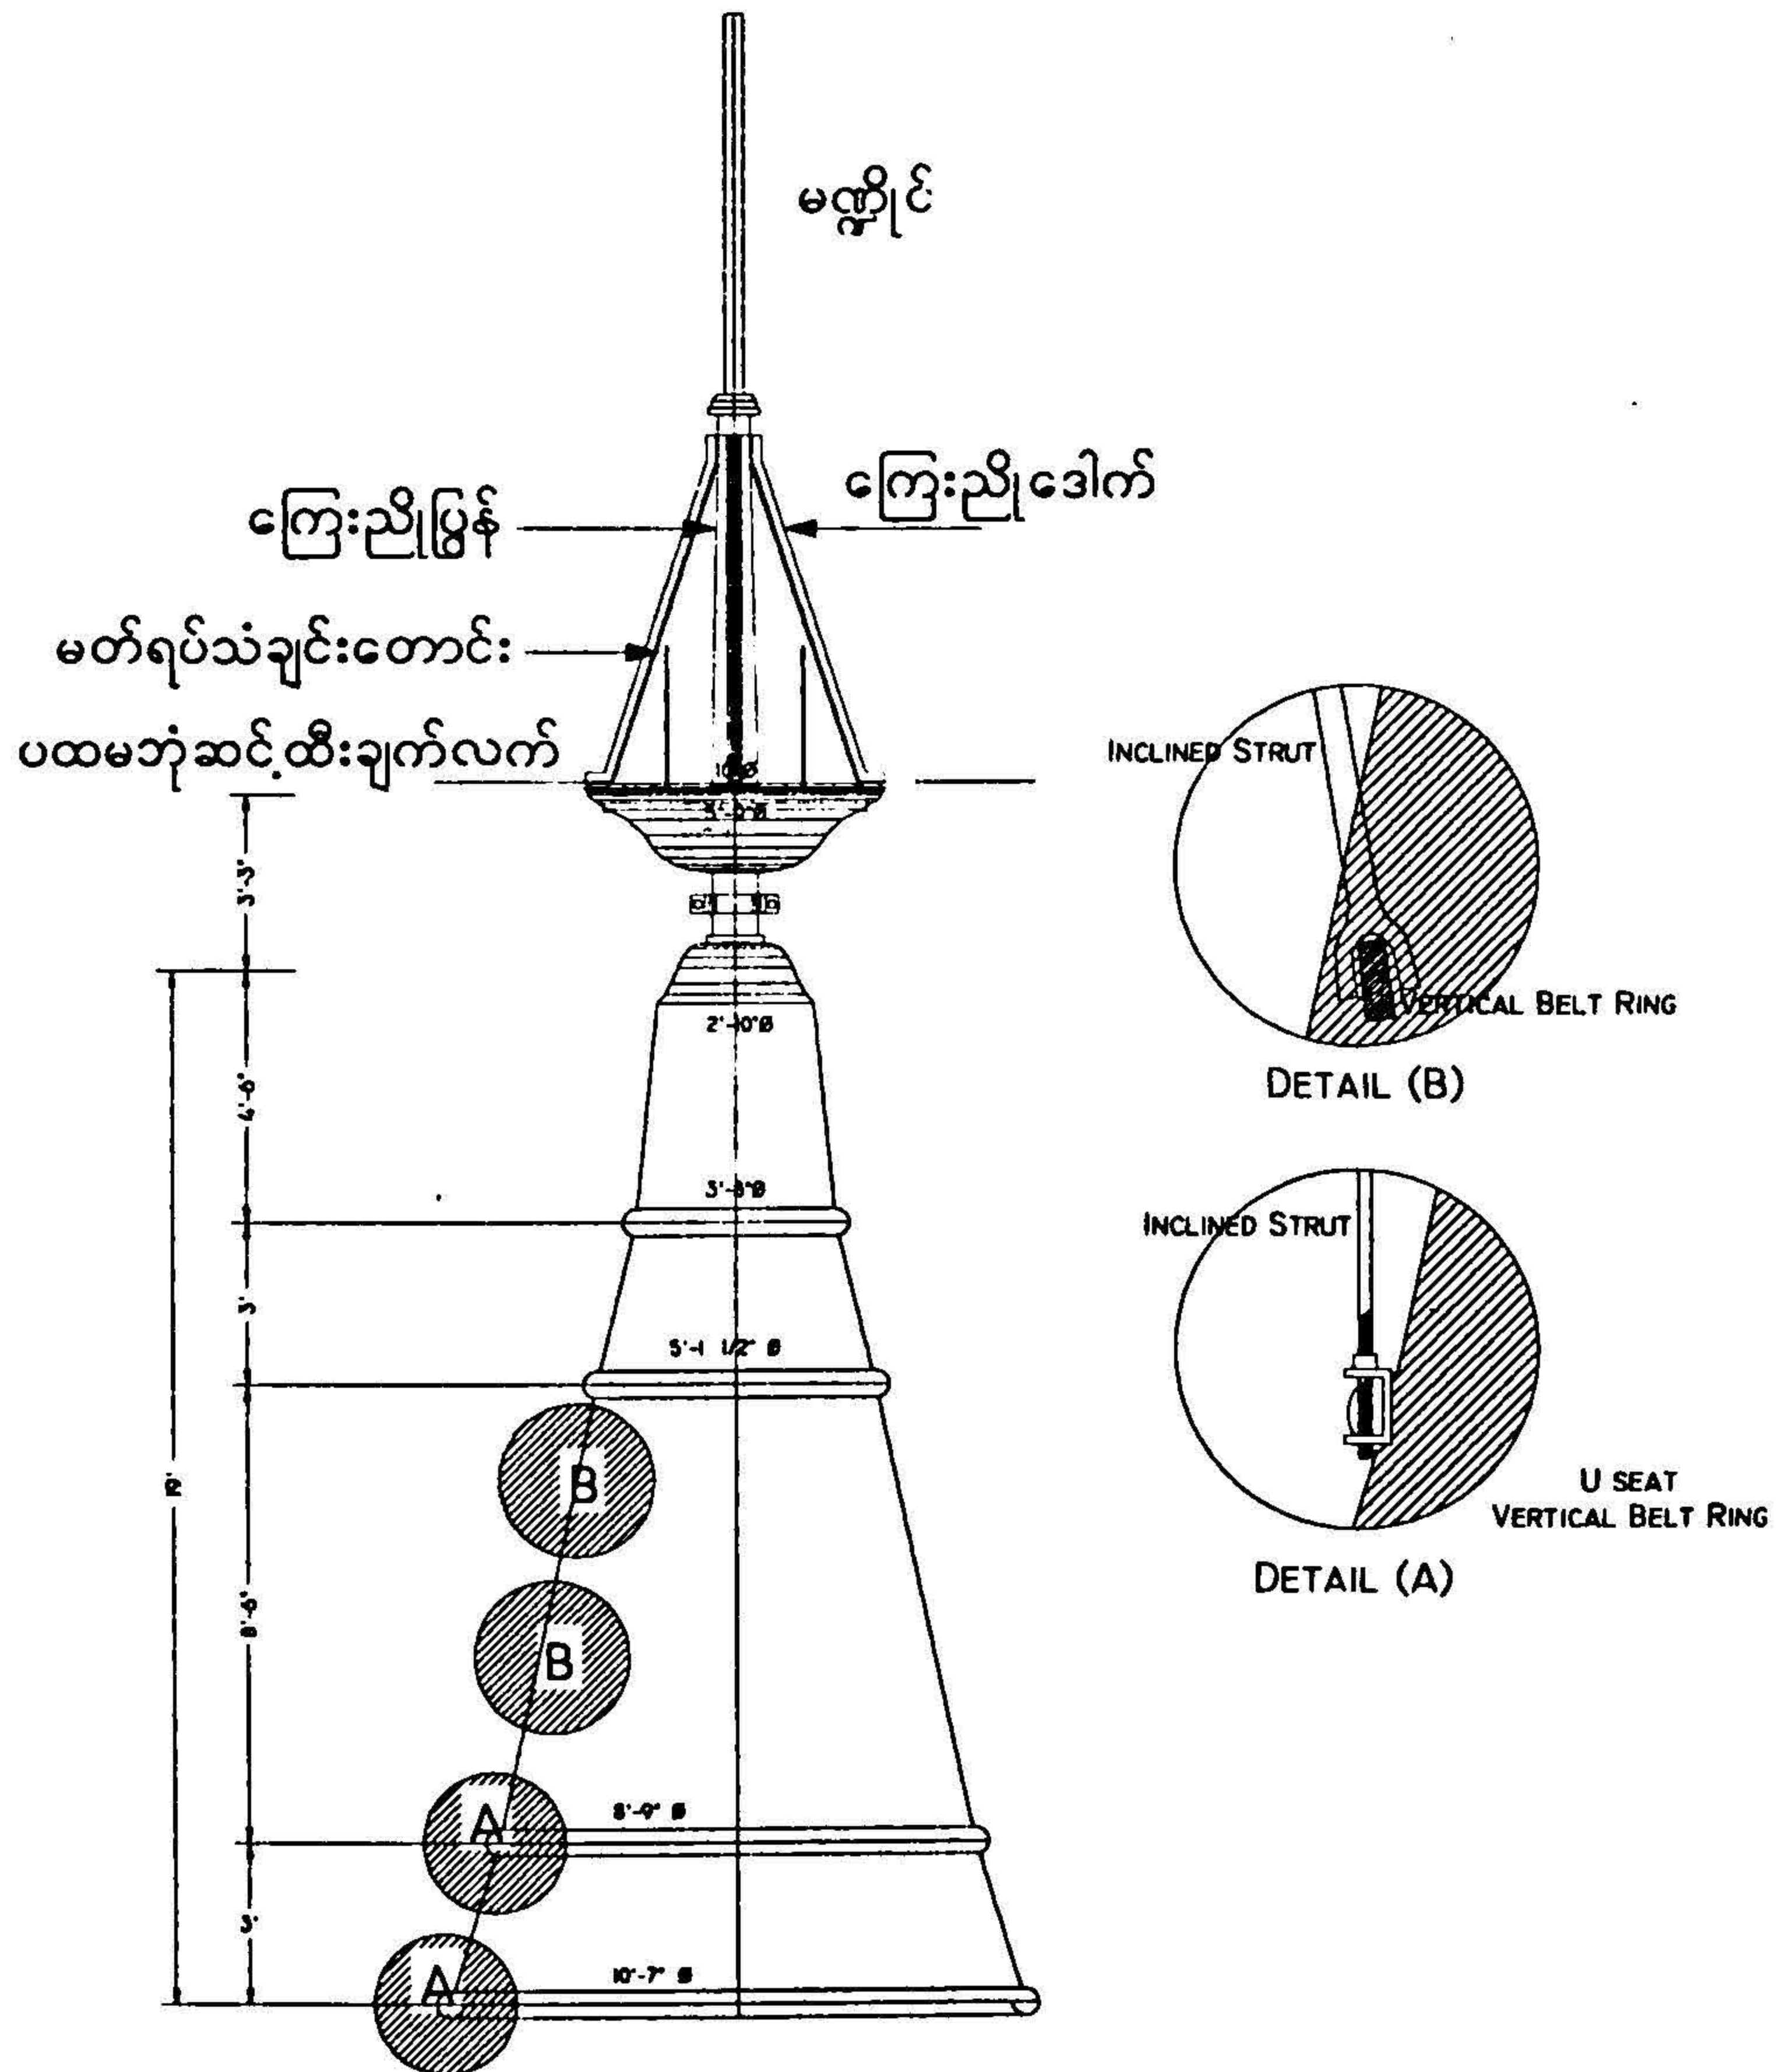
BELT RING နှင့် ထောက်တိုင်များဆက်ထားပုံ(မူလ)

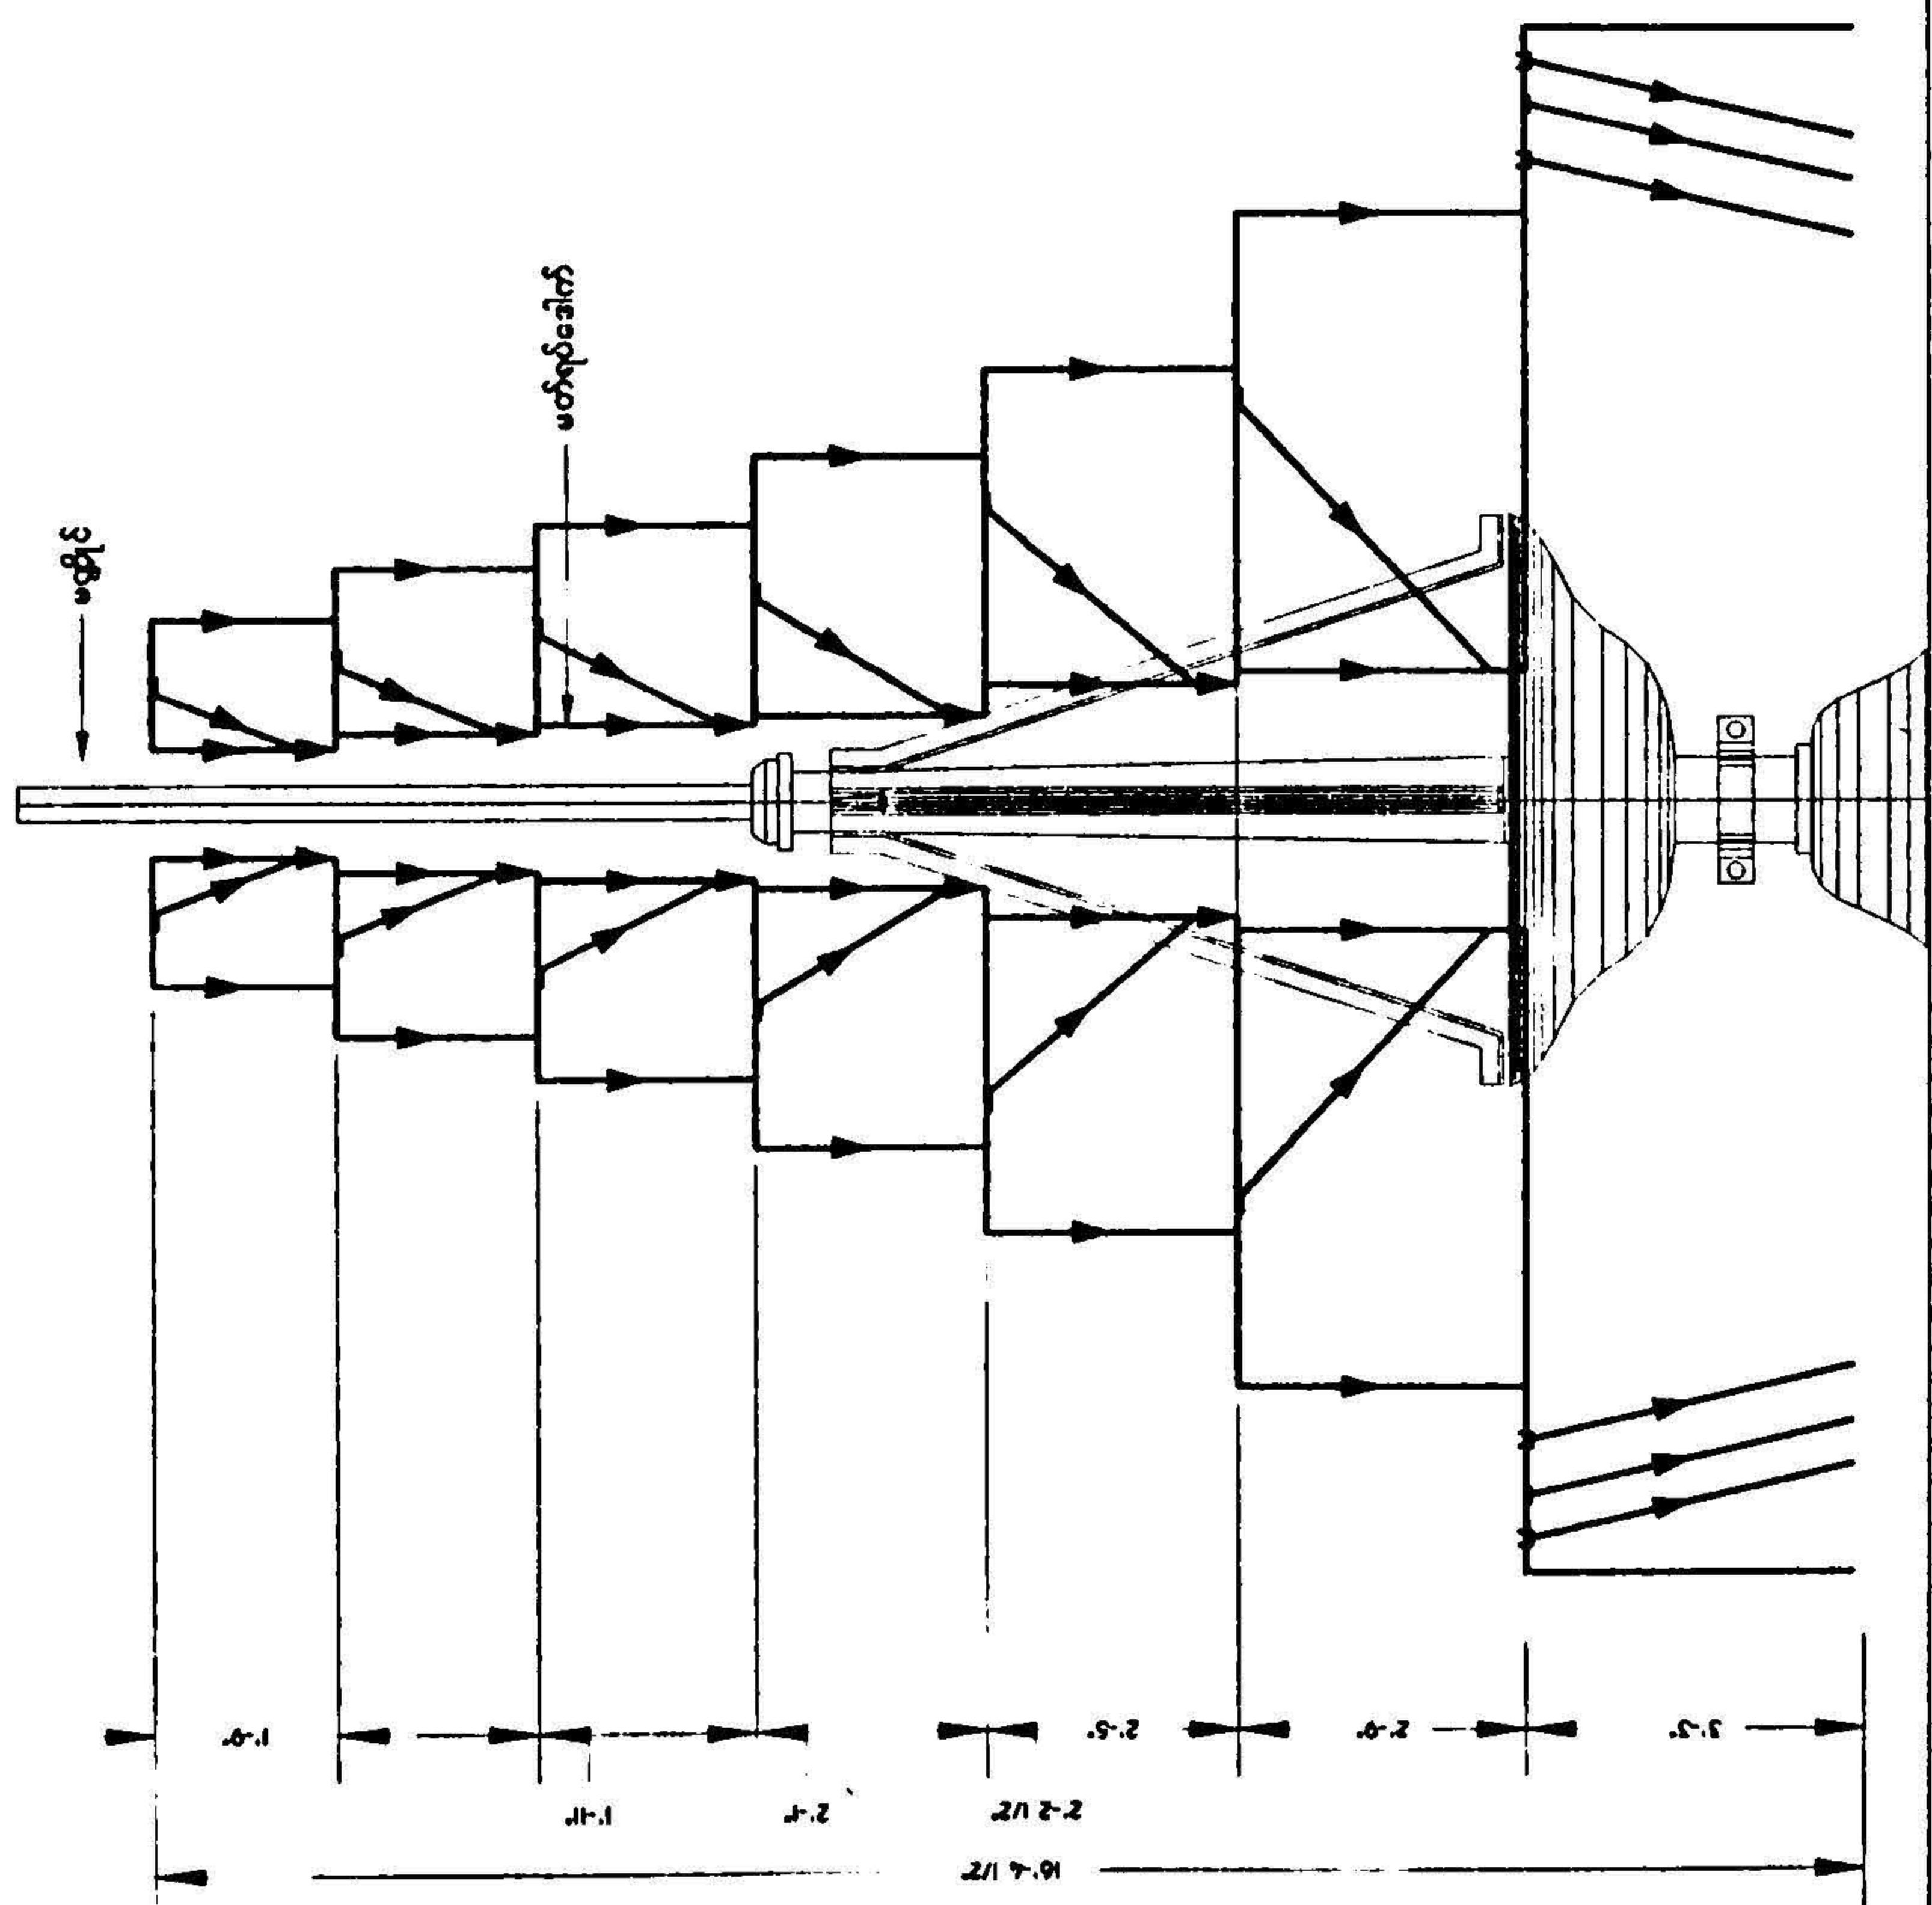
ထိပ်တော်အလေးချိန် အောက်ဖက်သို့သက်ရောက်လာပုံ

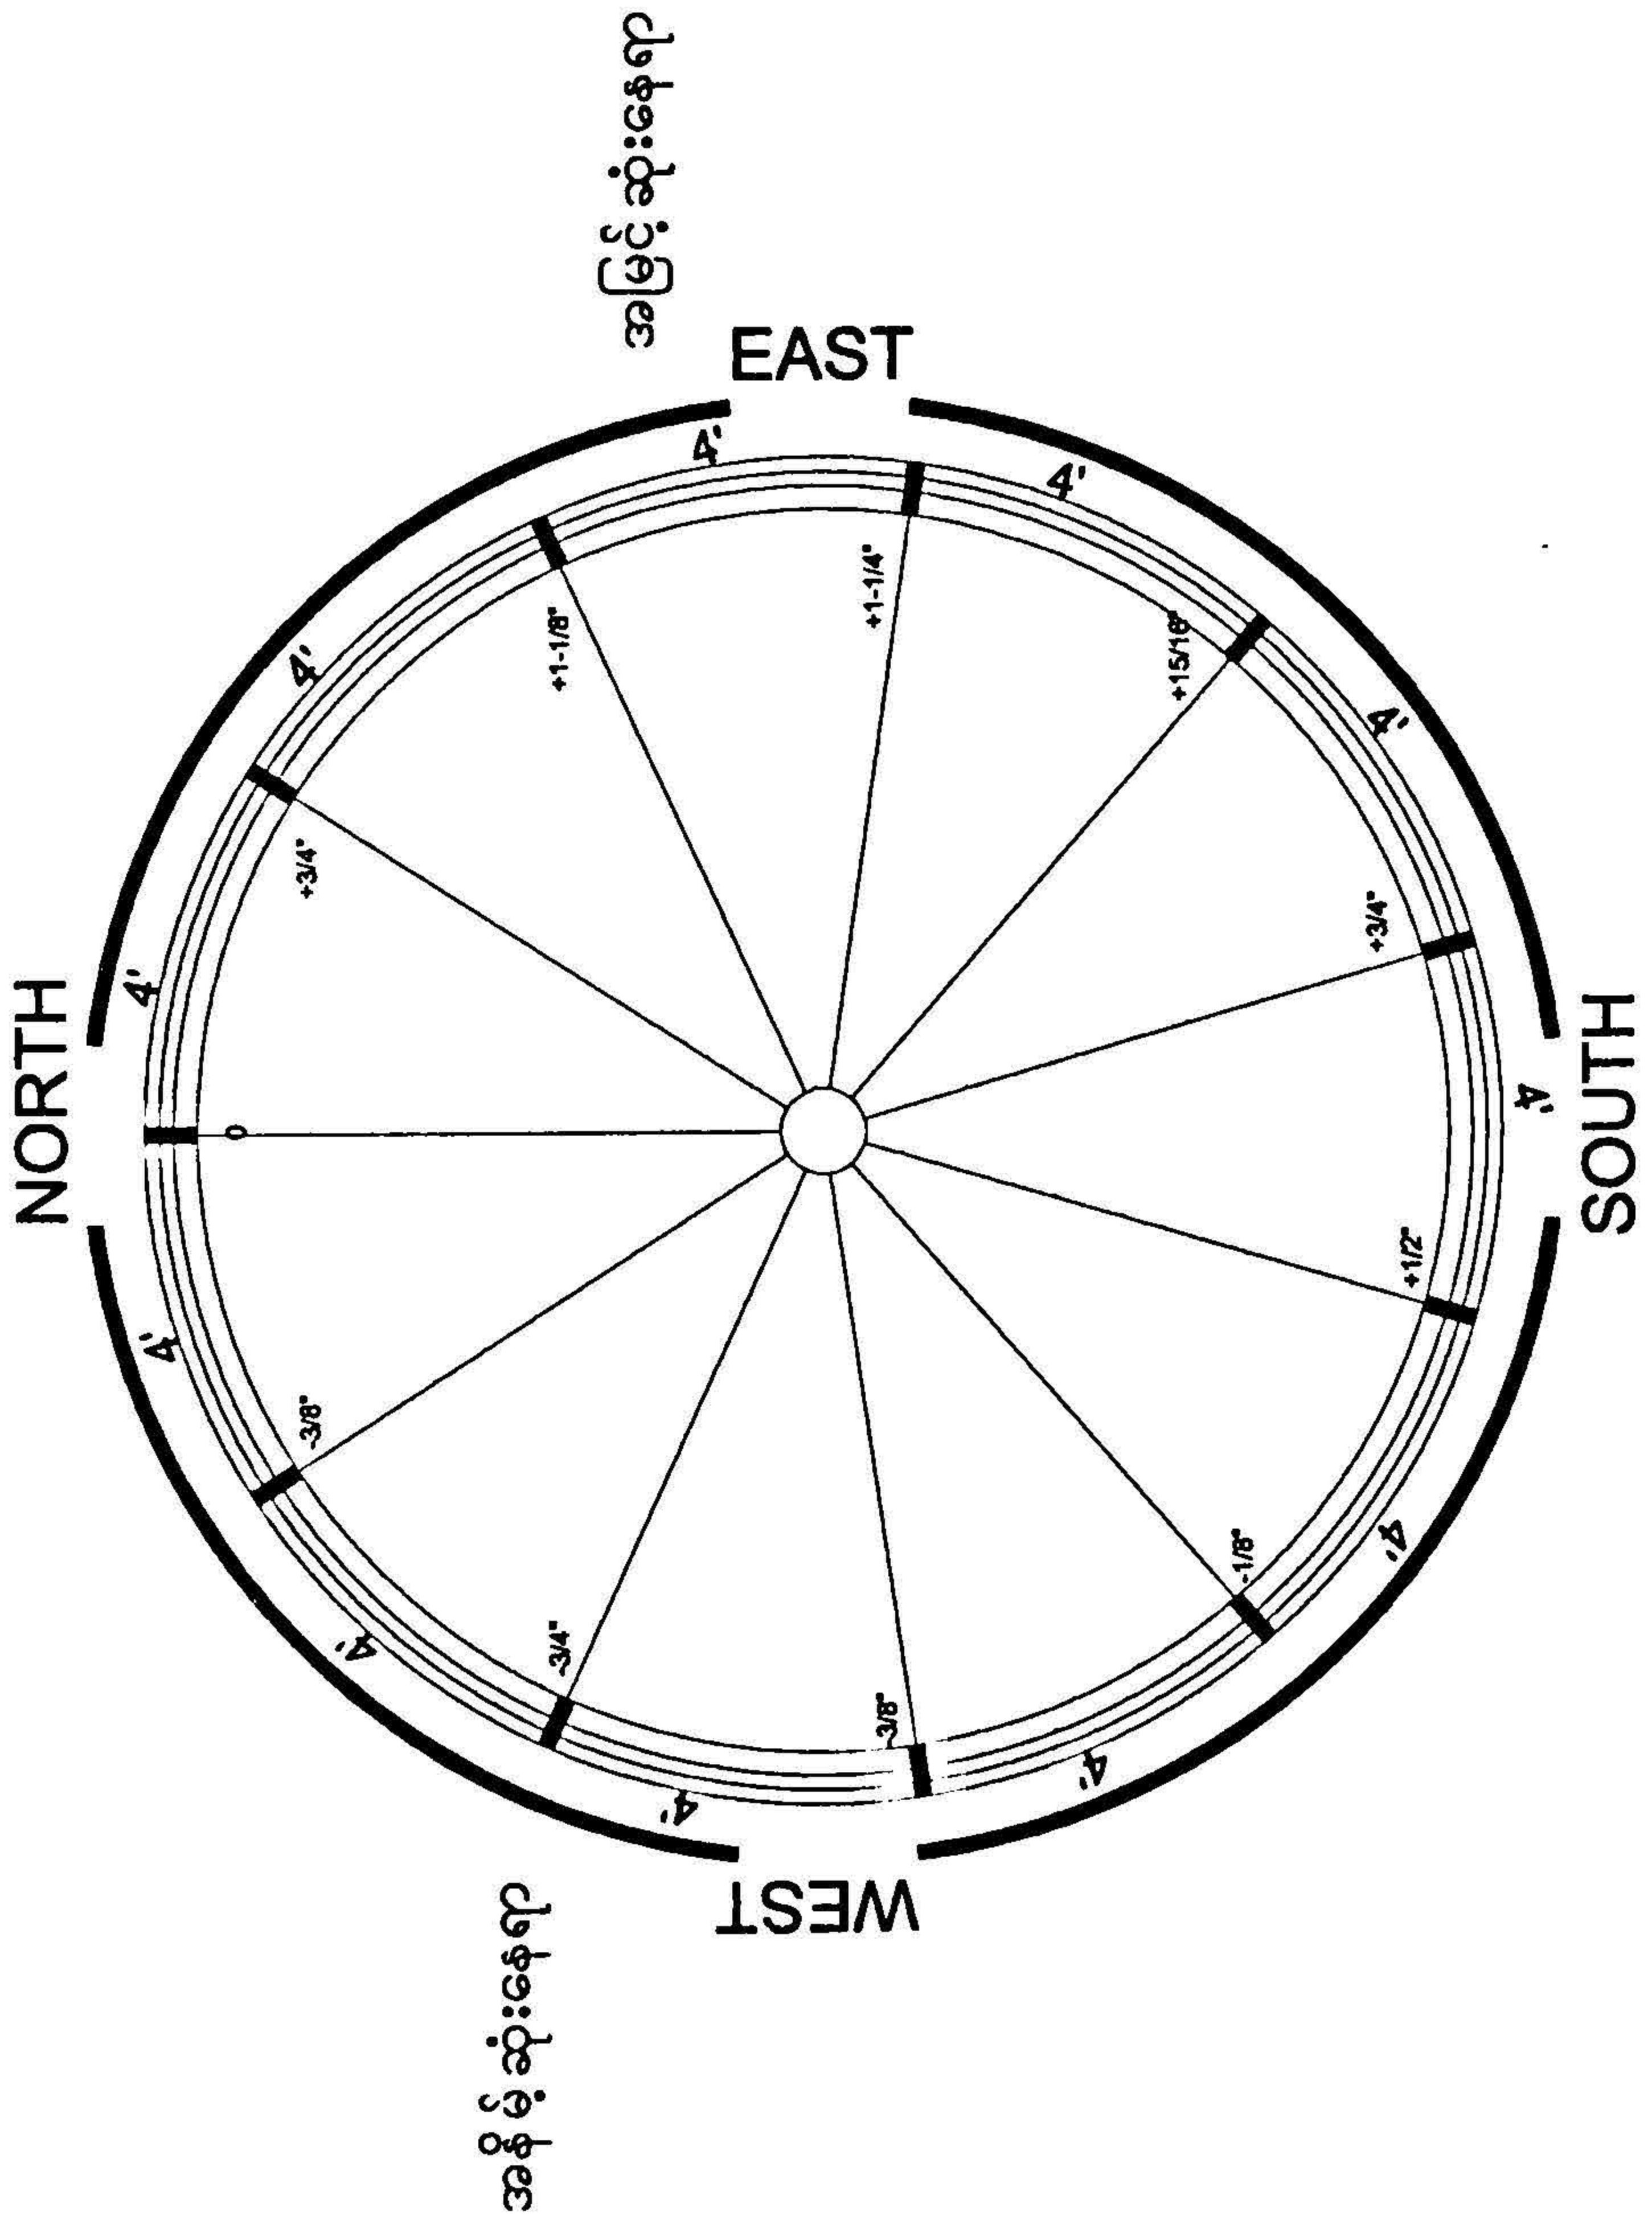
ထီးတော်ပထမအဆင့်အပြင်ဆုံး: Ring ၏ Level အနိမ့်မြင့်ပြု

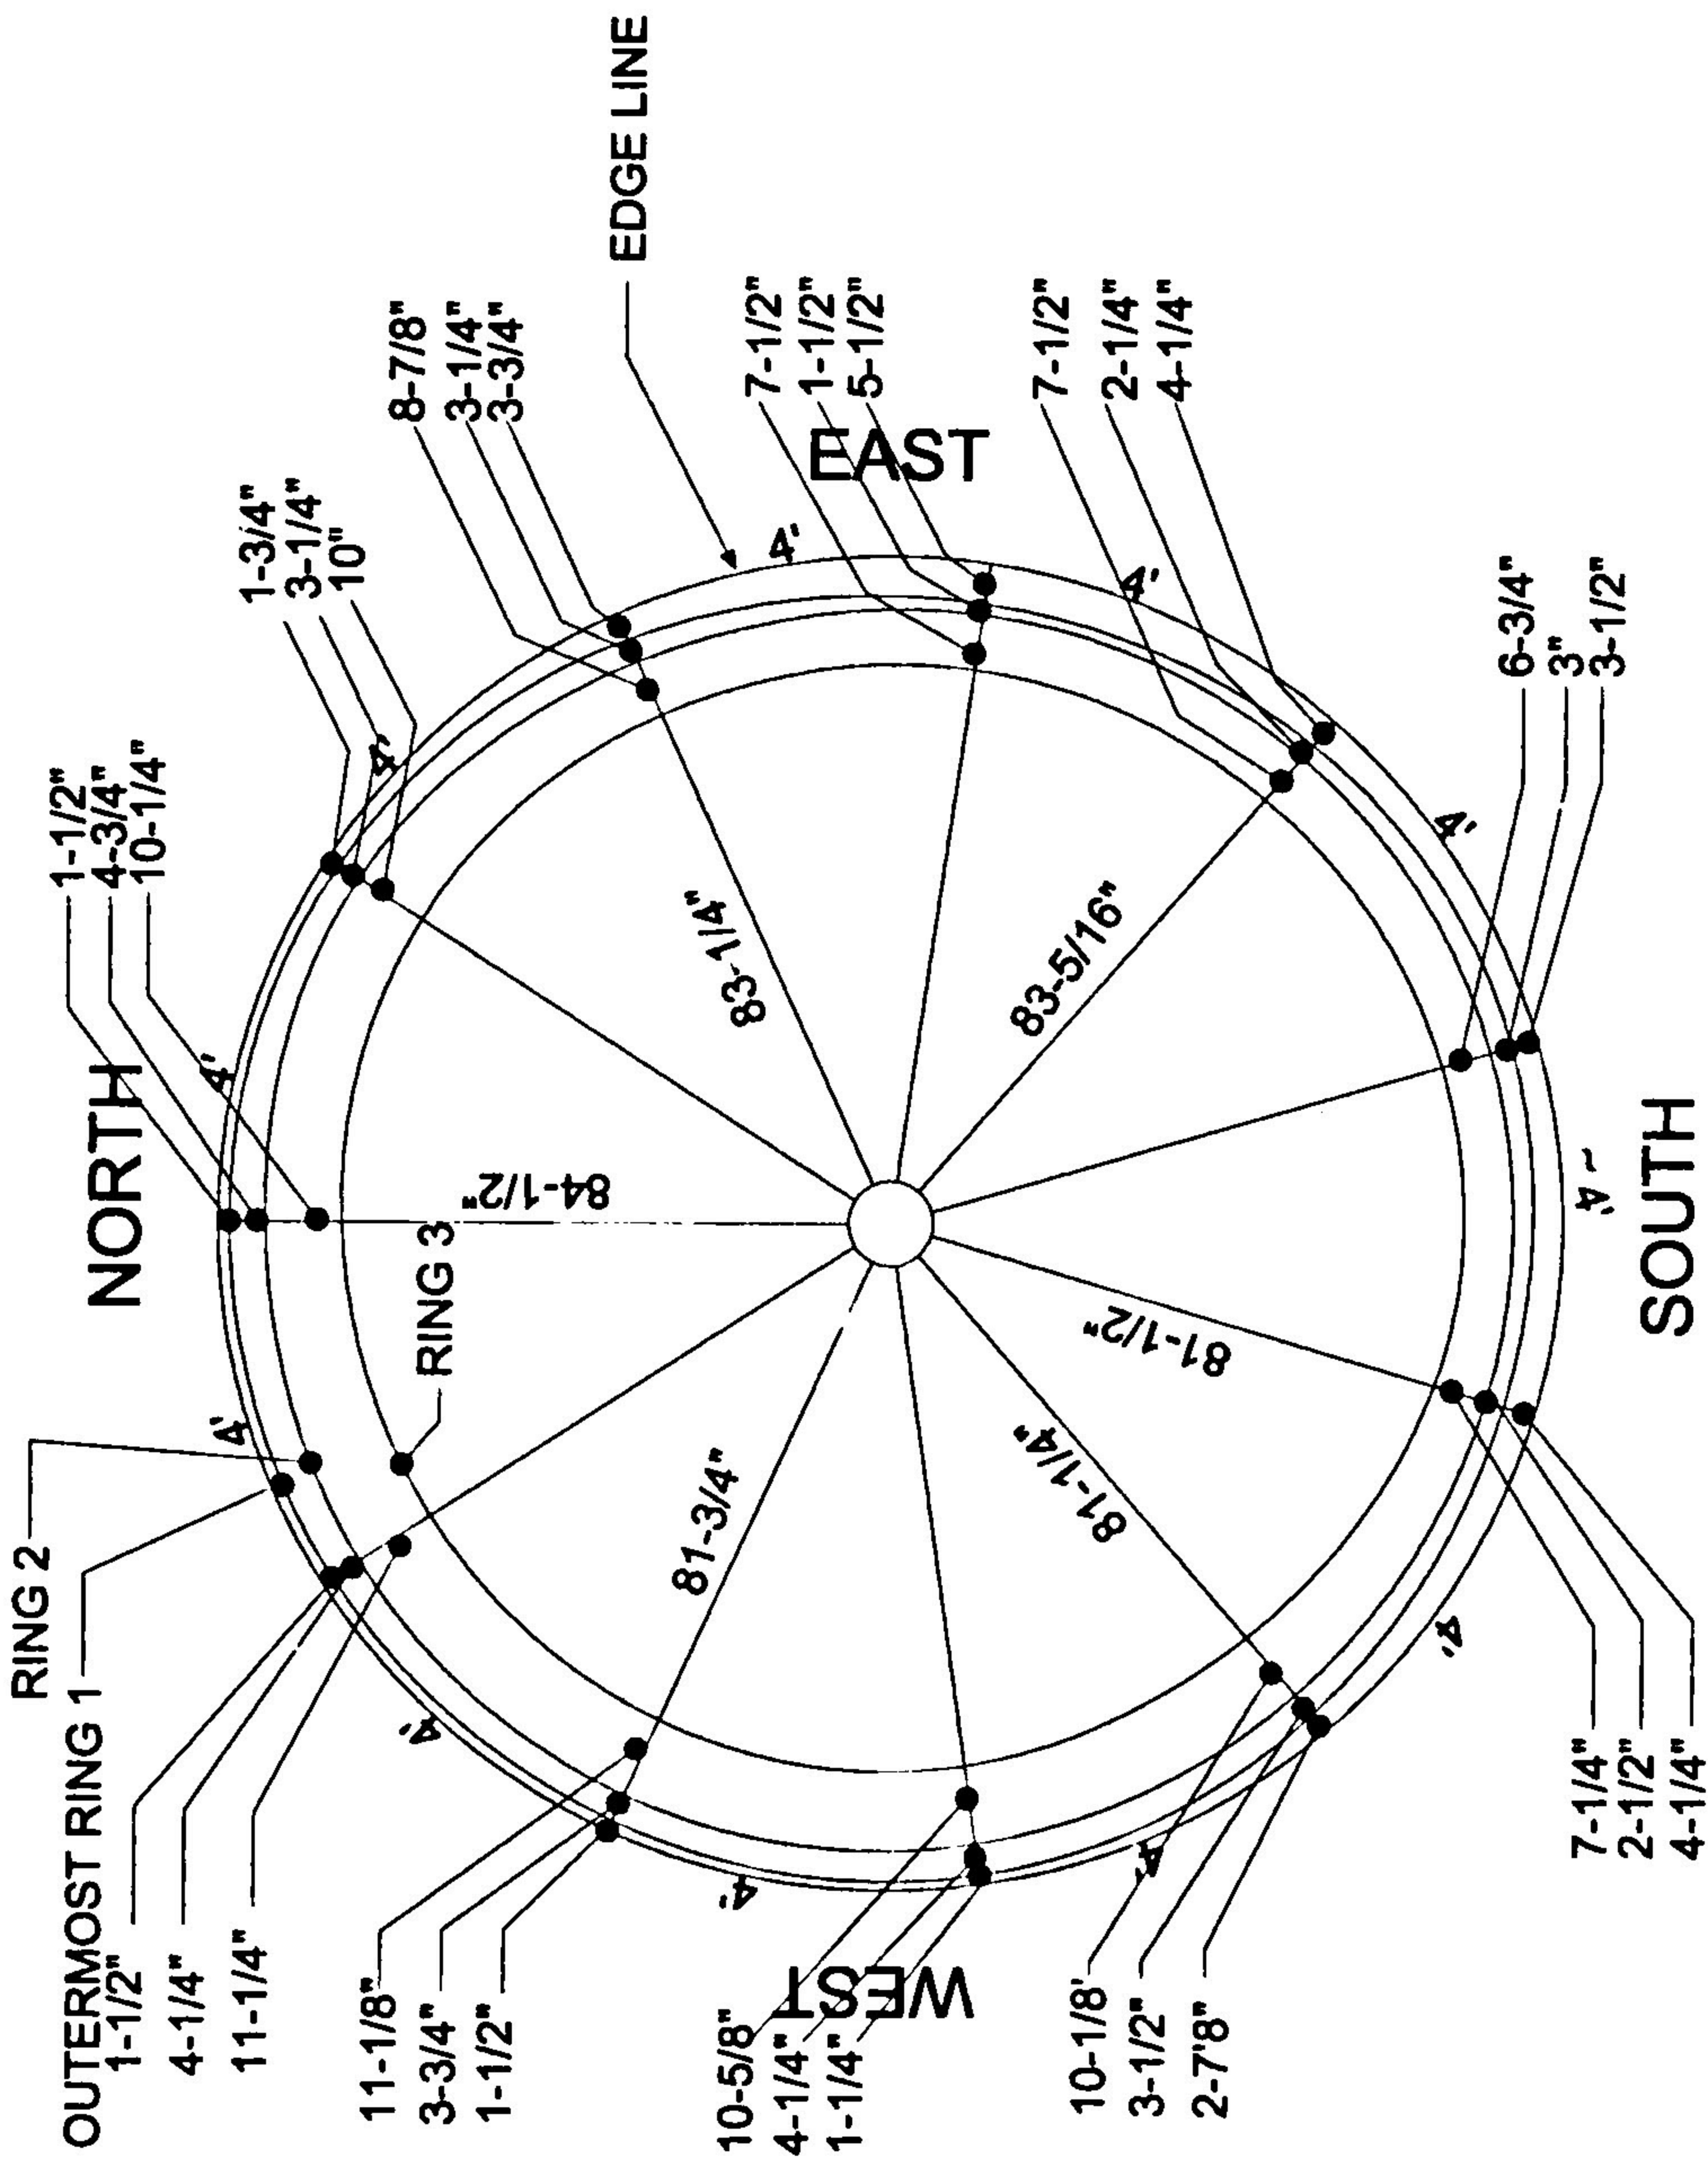
ထီးတော်ပထမအဆင့်ရှိ မူလခွေများ၏ တည်နေရာပြပုံ

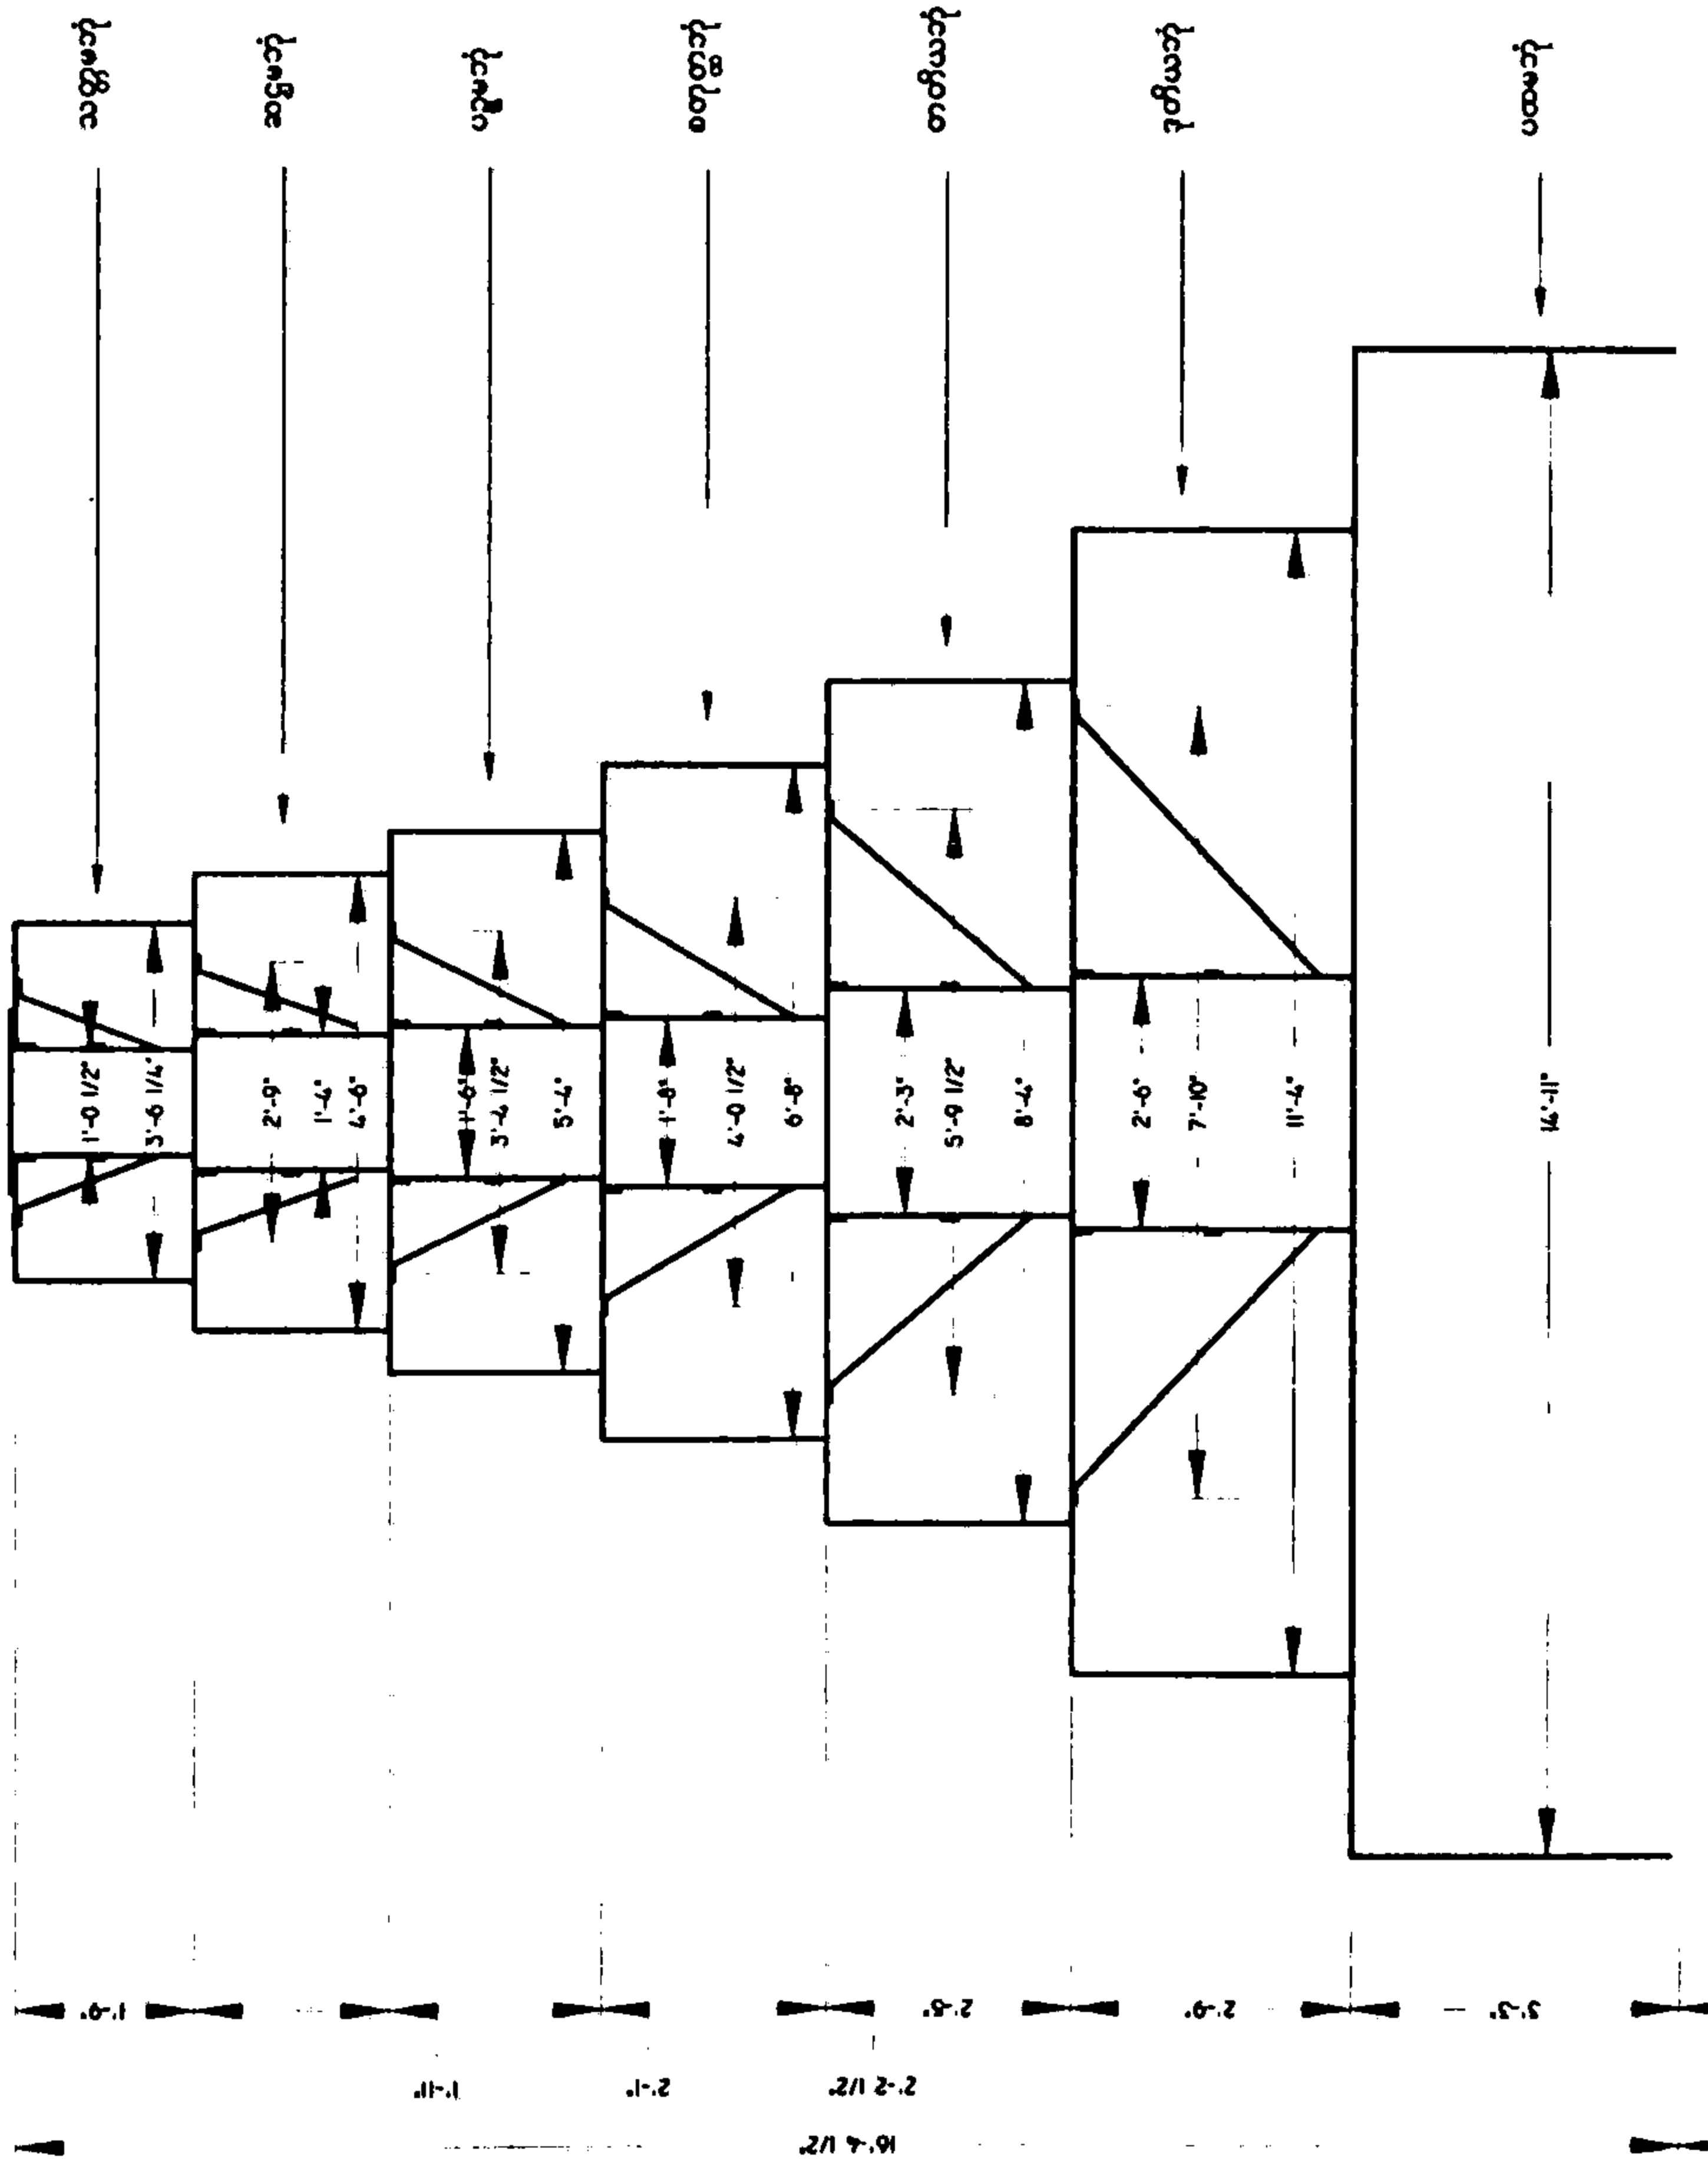
ရွှေတိဂုံစေတီတော်ထီးတော်  
ဘုံအဆင့်ဆင့်၏ သံမဏိ အမာခံ တည်ဆောက်မှုပုံ (အသစ်)
