ရွှေဝိသုဒ္ဓိဝေဏီဝေဏ်  
အင်ဂျင်နီယာမှည့်ပညာဆိုင်ရာ ပြုပြင်မွမ်းမံမှု မှတ်တမ်း

ရွှေတိဂုံစေတီတော်  
အင်ဂျင်နီယာနည်းပညာဆိုင်ရာ  
ပြင်ဆင်မှုမံမှု မှတ်တမ်း

၁၉၉၉-ခုနှစ်

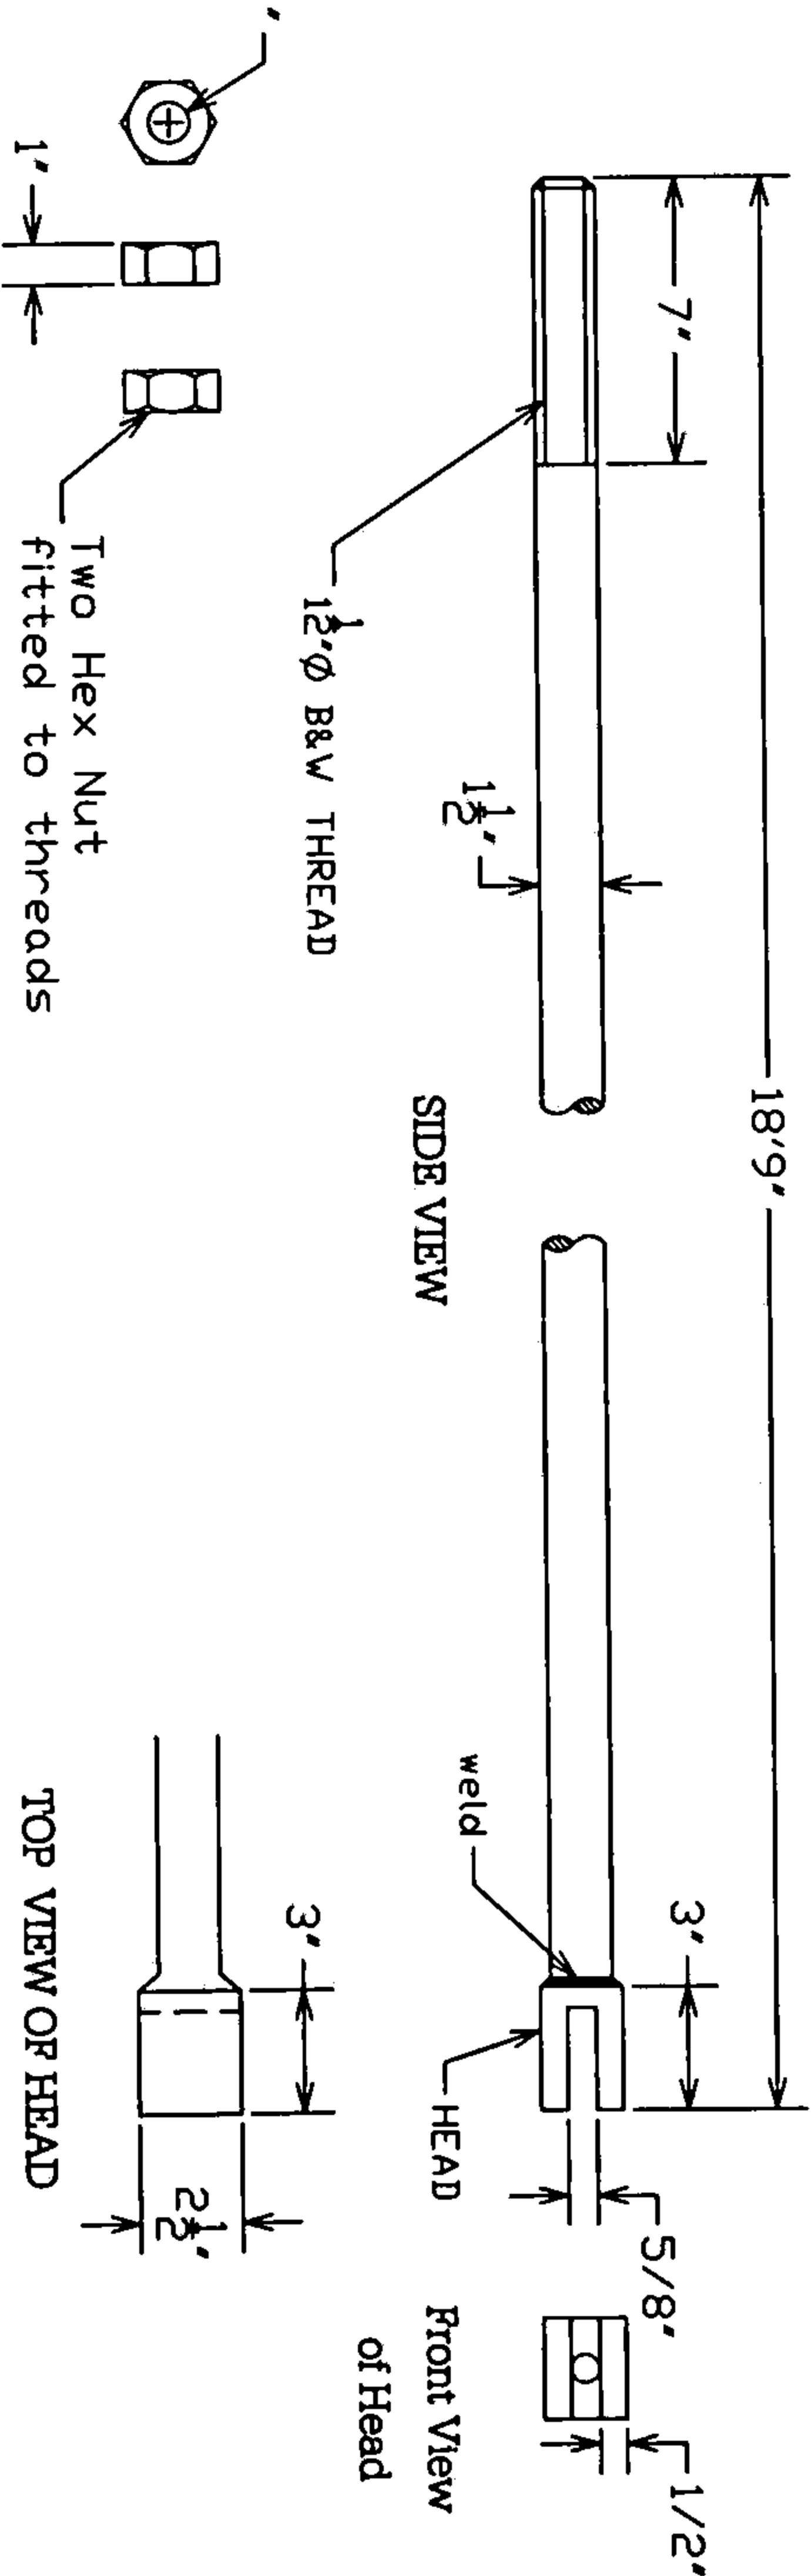
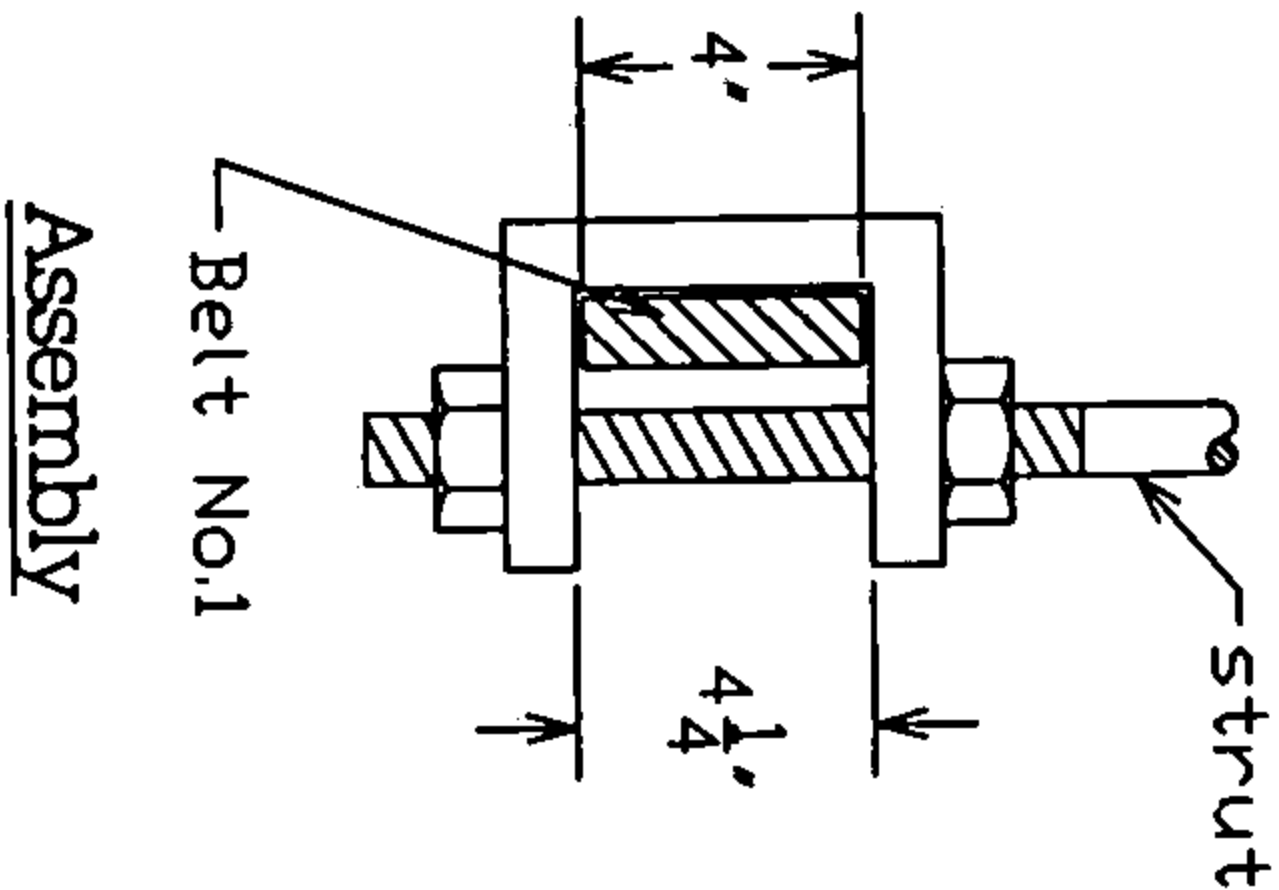
No.1. Strut rest on No.2. ring and support to No.1. upper ring

Qty 8. NOS  
Material Stainless steel SUS 340  
Processing Machined threaded and welded  
Press and band for head

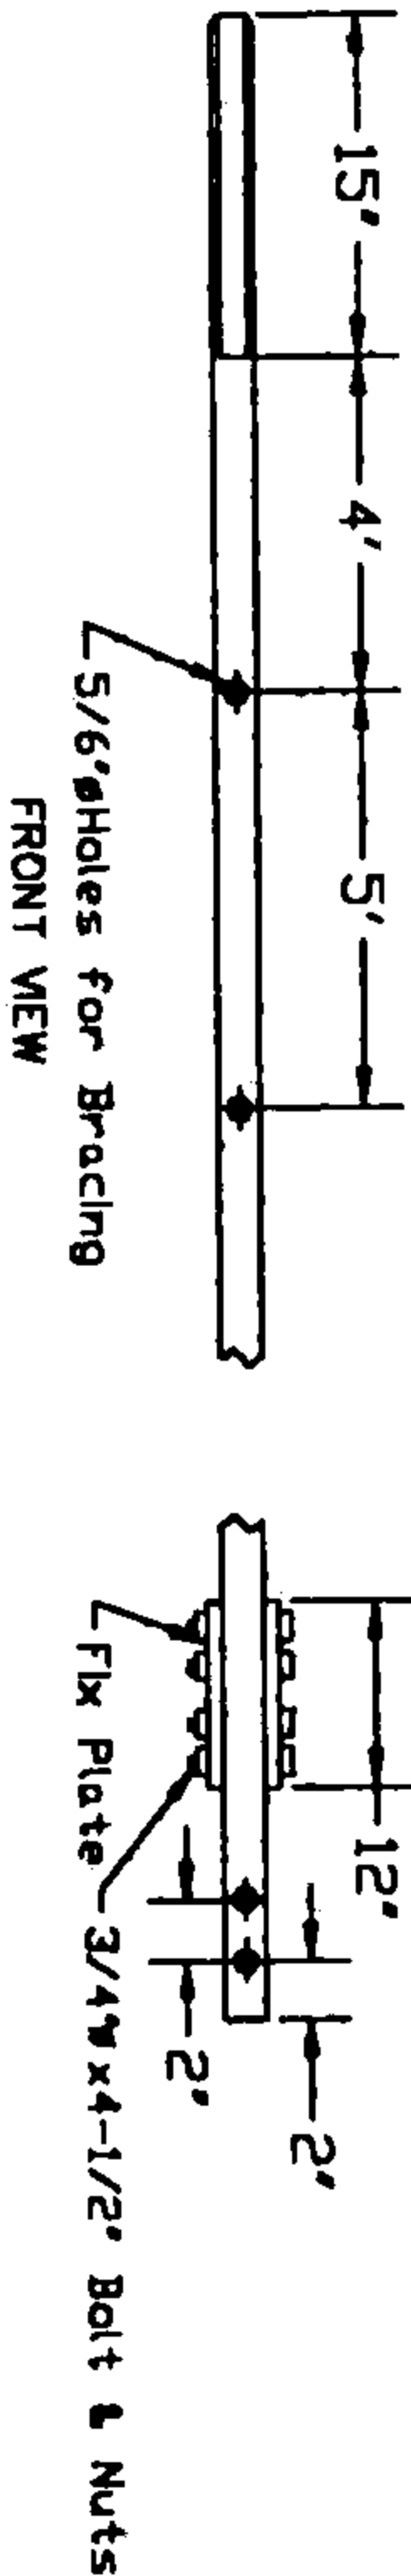
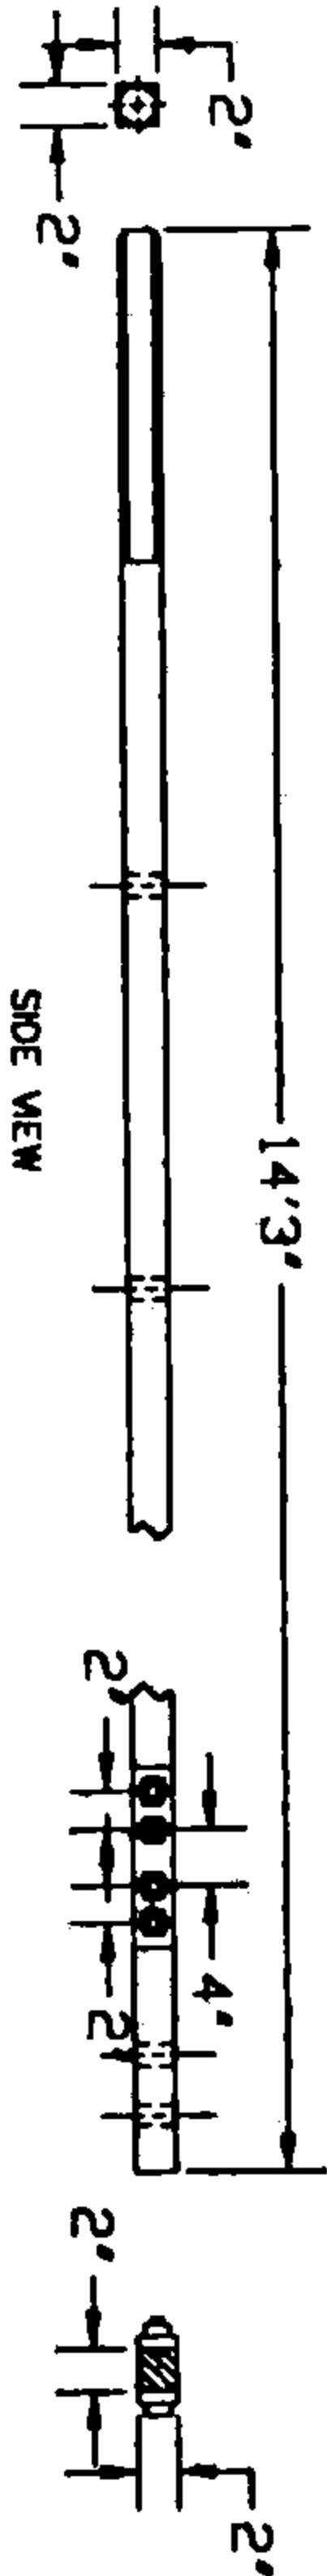
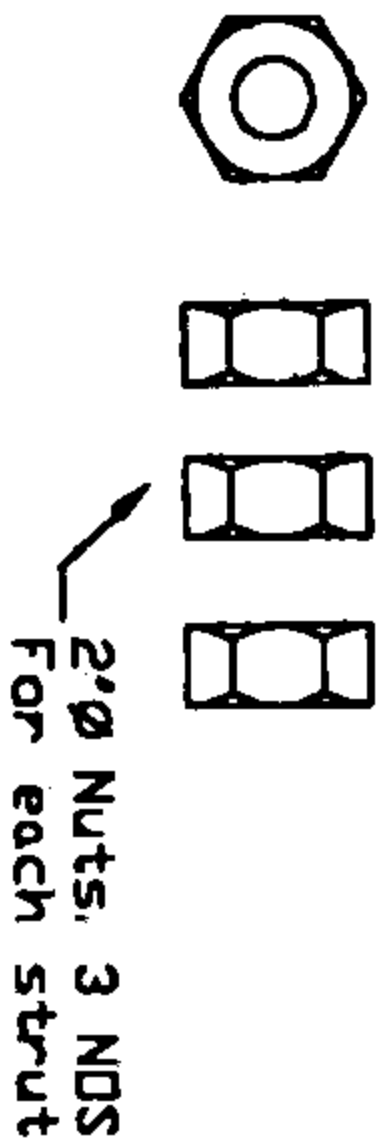
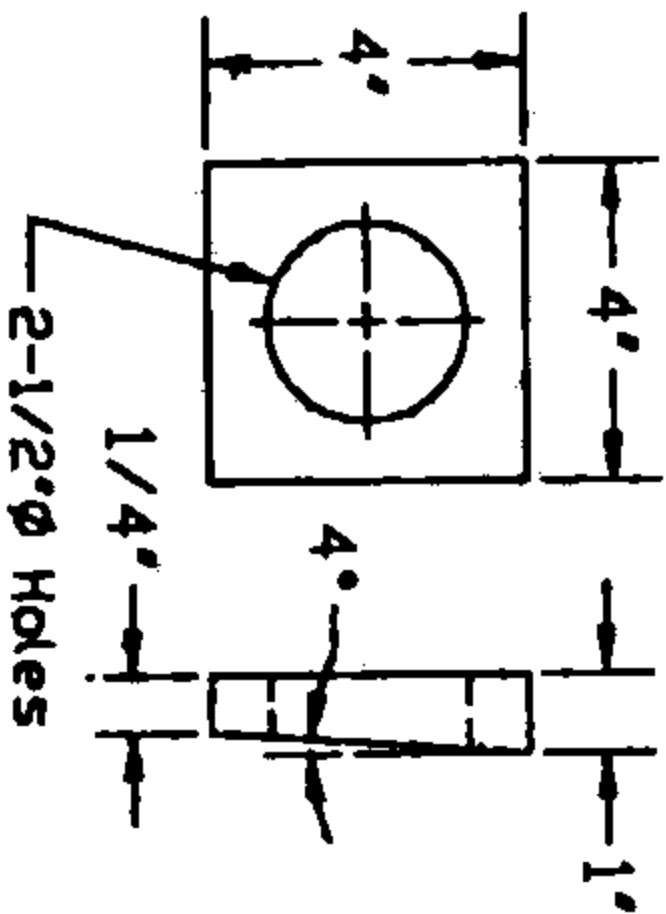
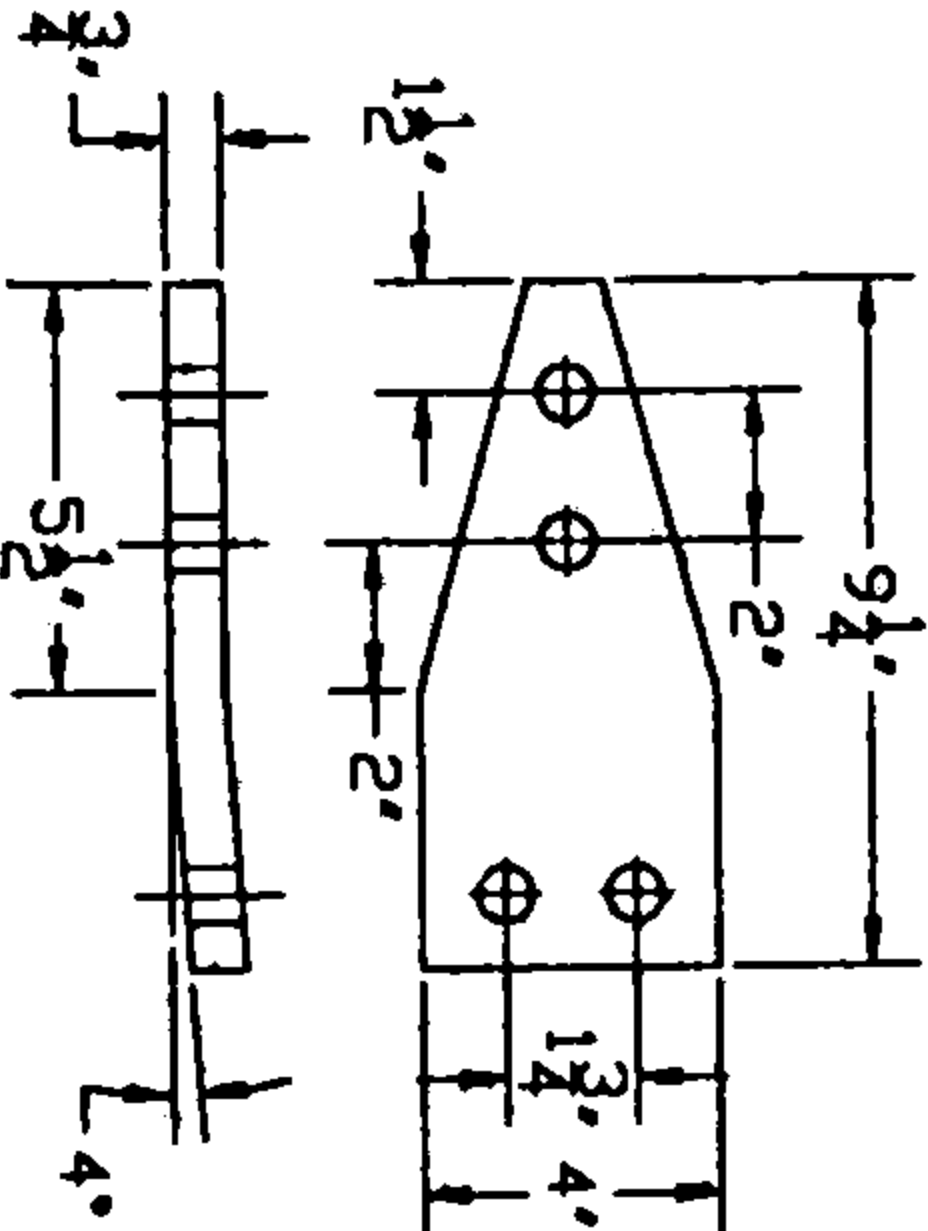
No.3 Strut on Ring No.4 Supported  
to 1st step of Hteedaw

Stainless Steel SUS 304  
Machined thread and welded fabrication

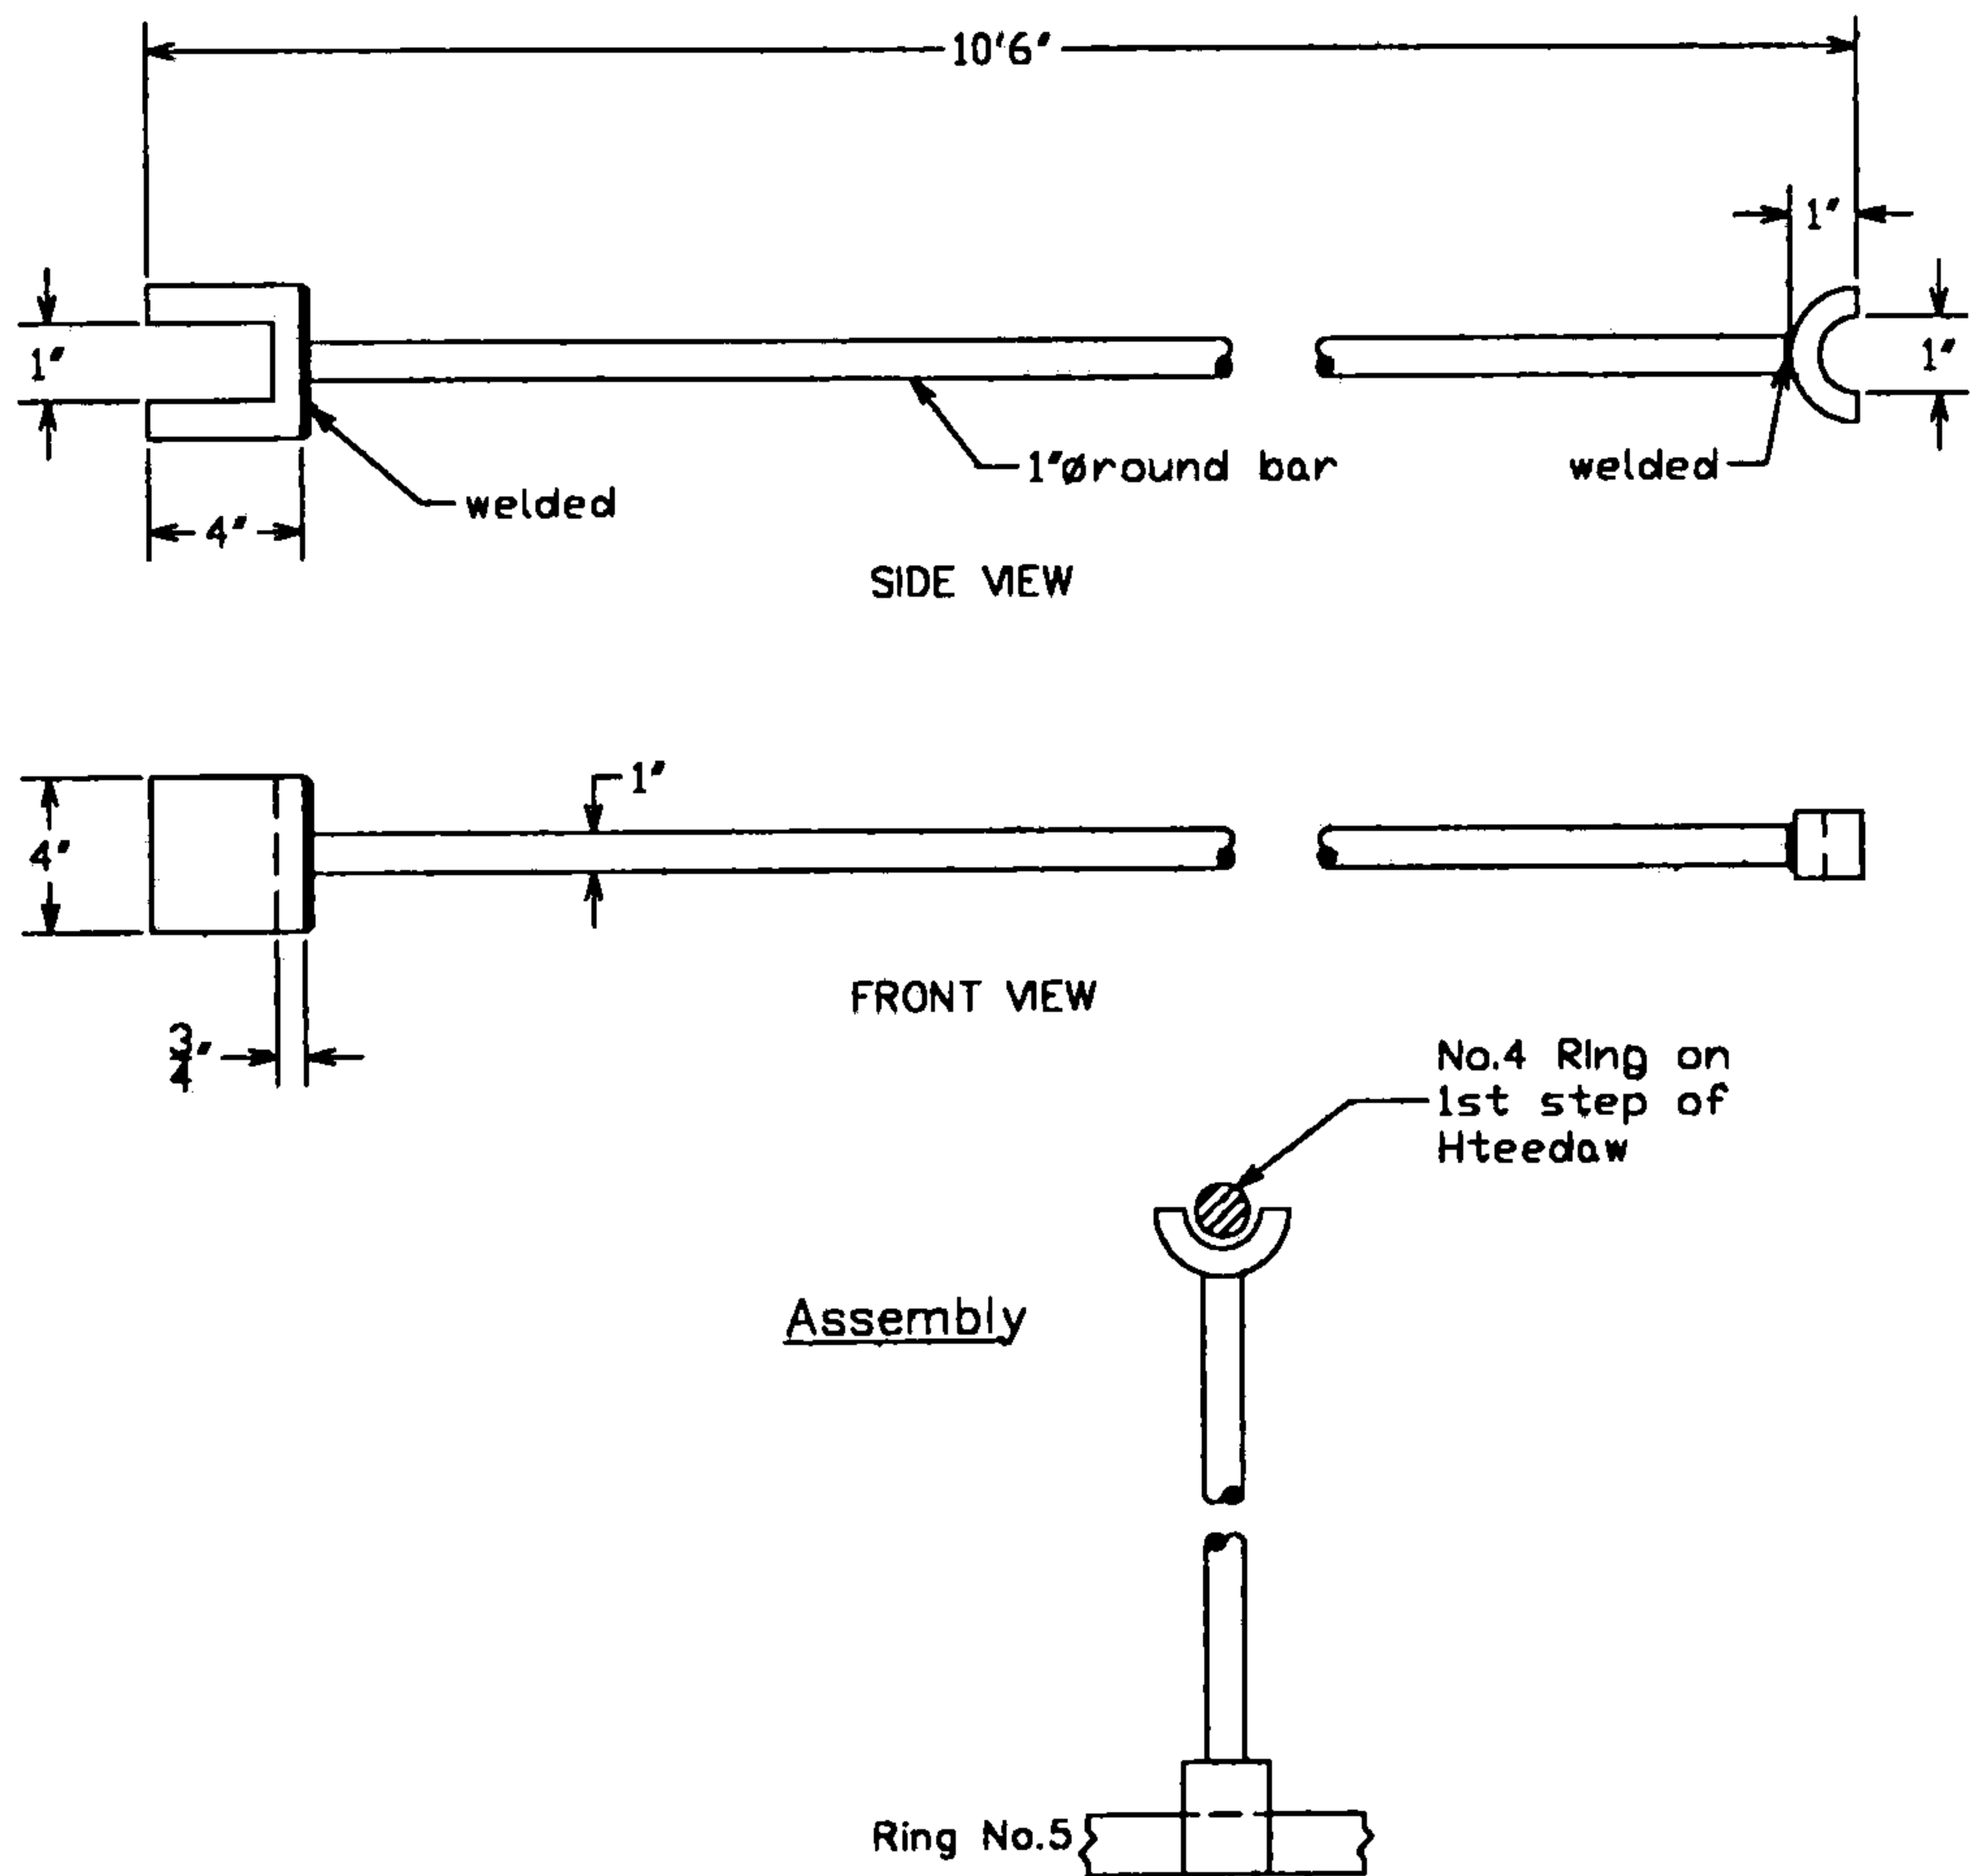
No.4. Strut on (bell) ring No.5

No.4  
Stainless steel SUS 304  
Cutting & welding

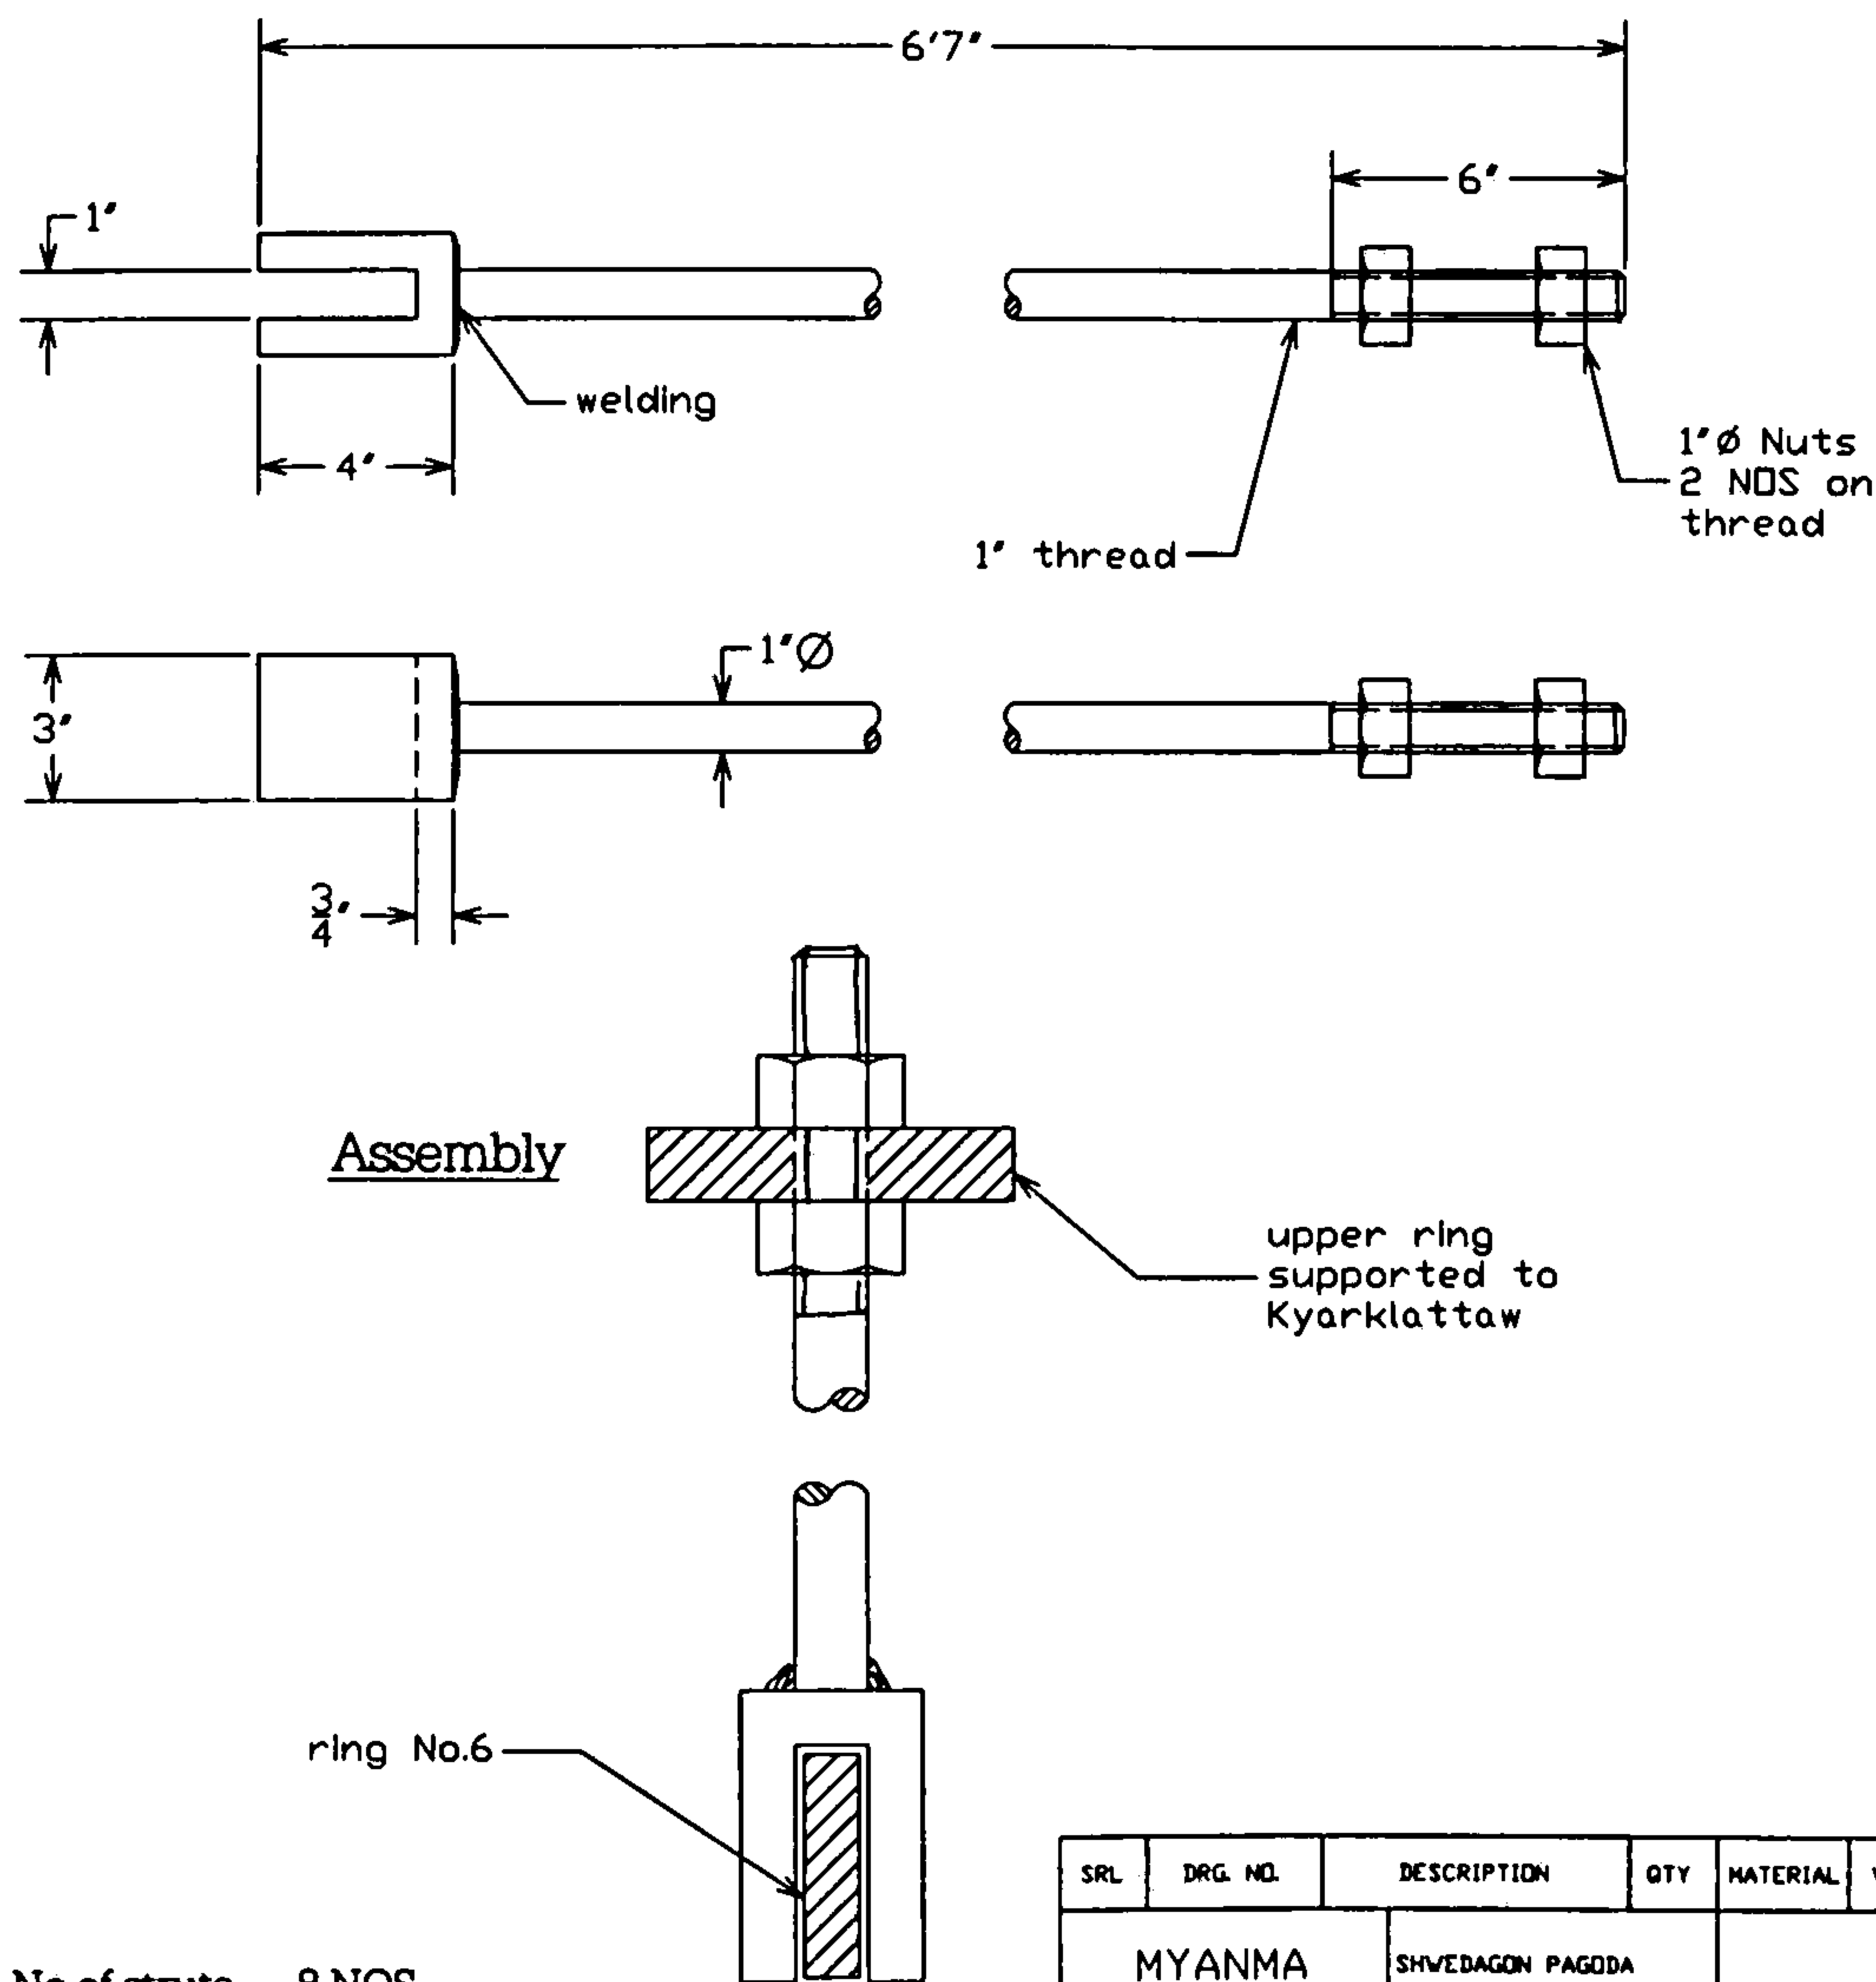
No.5 struts on belt ring No.6

No of struts 8 NOS  
Material Stainless steel SUS 304  
Processing Machine thread  
cutting and welding

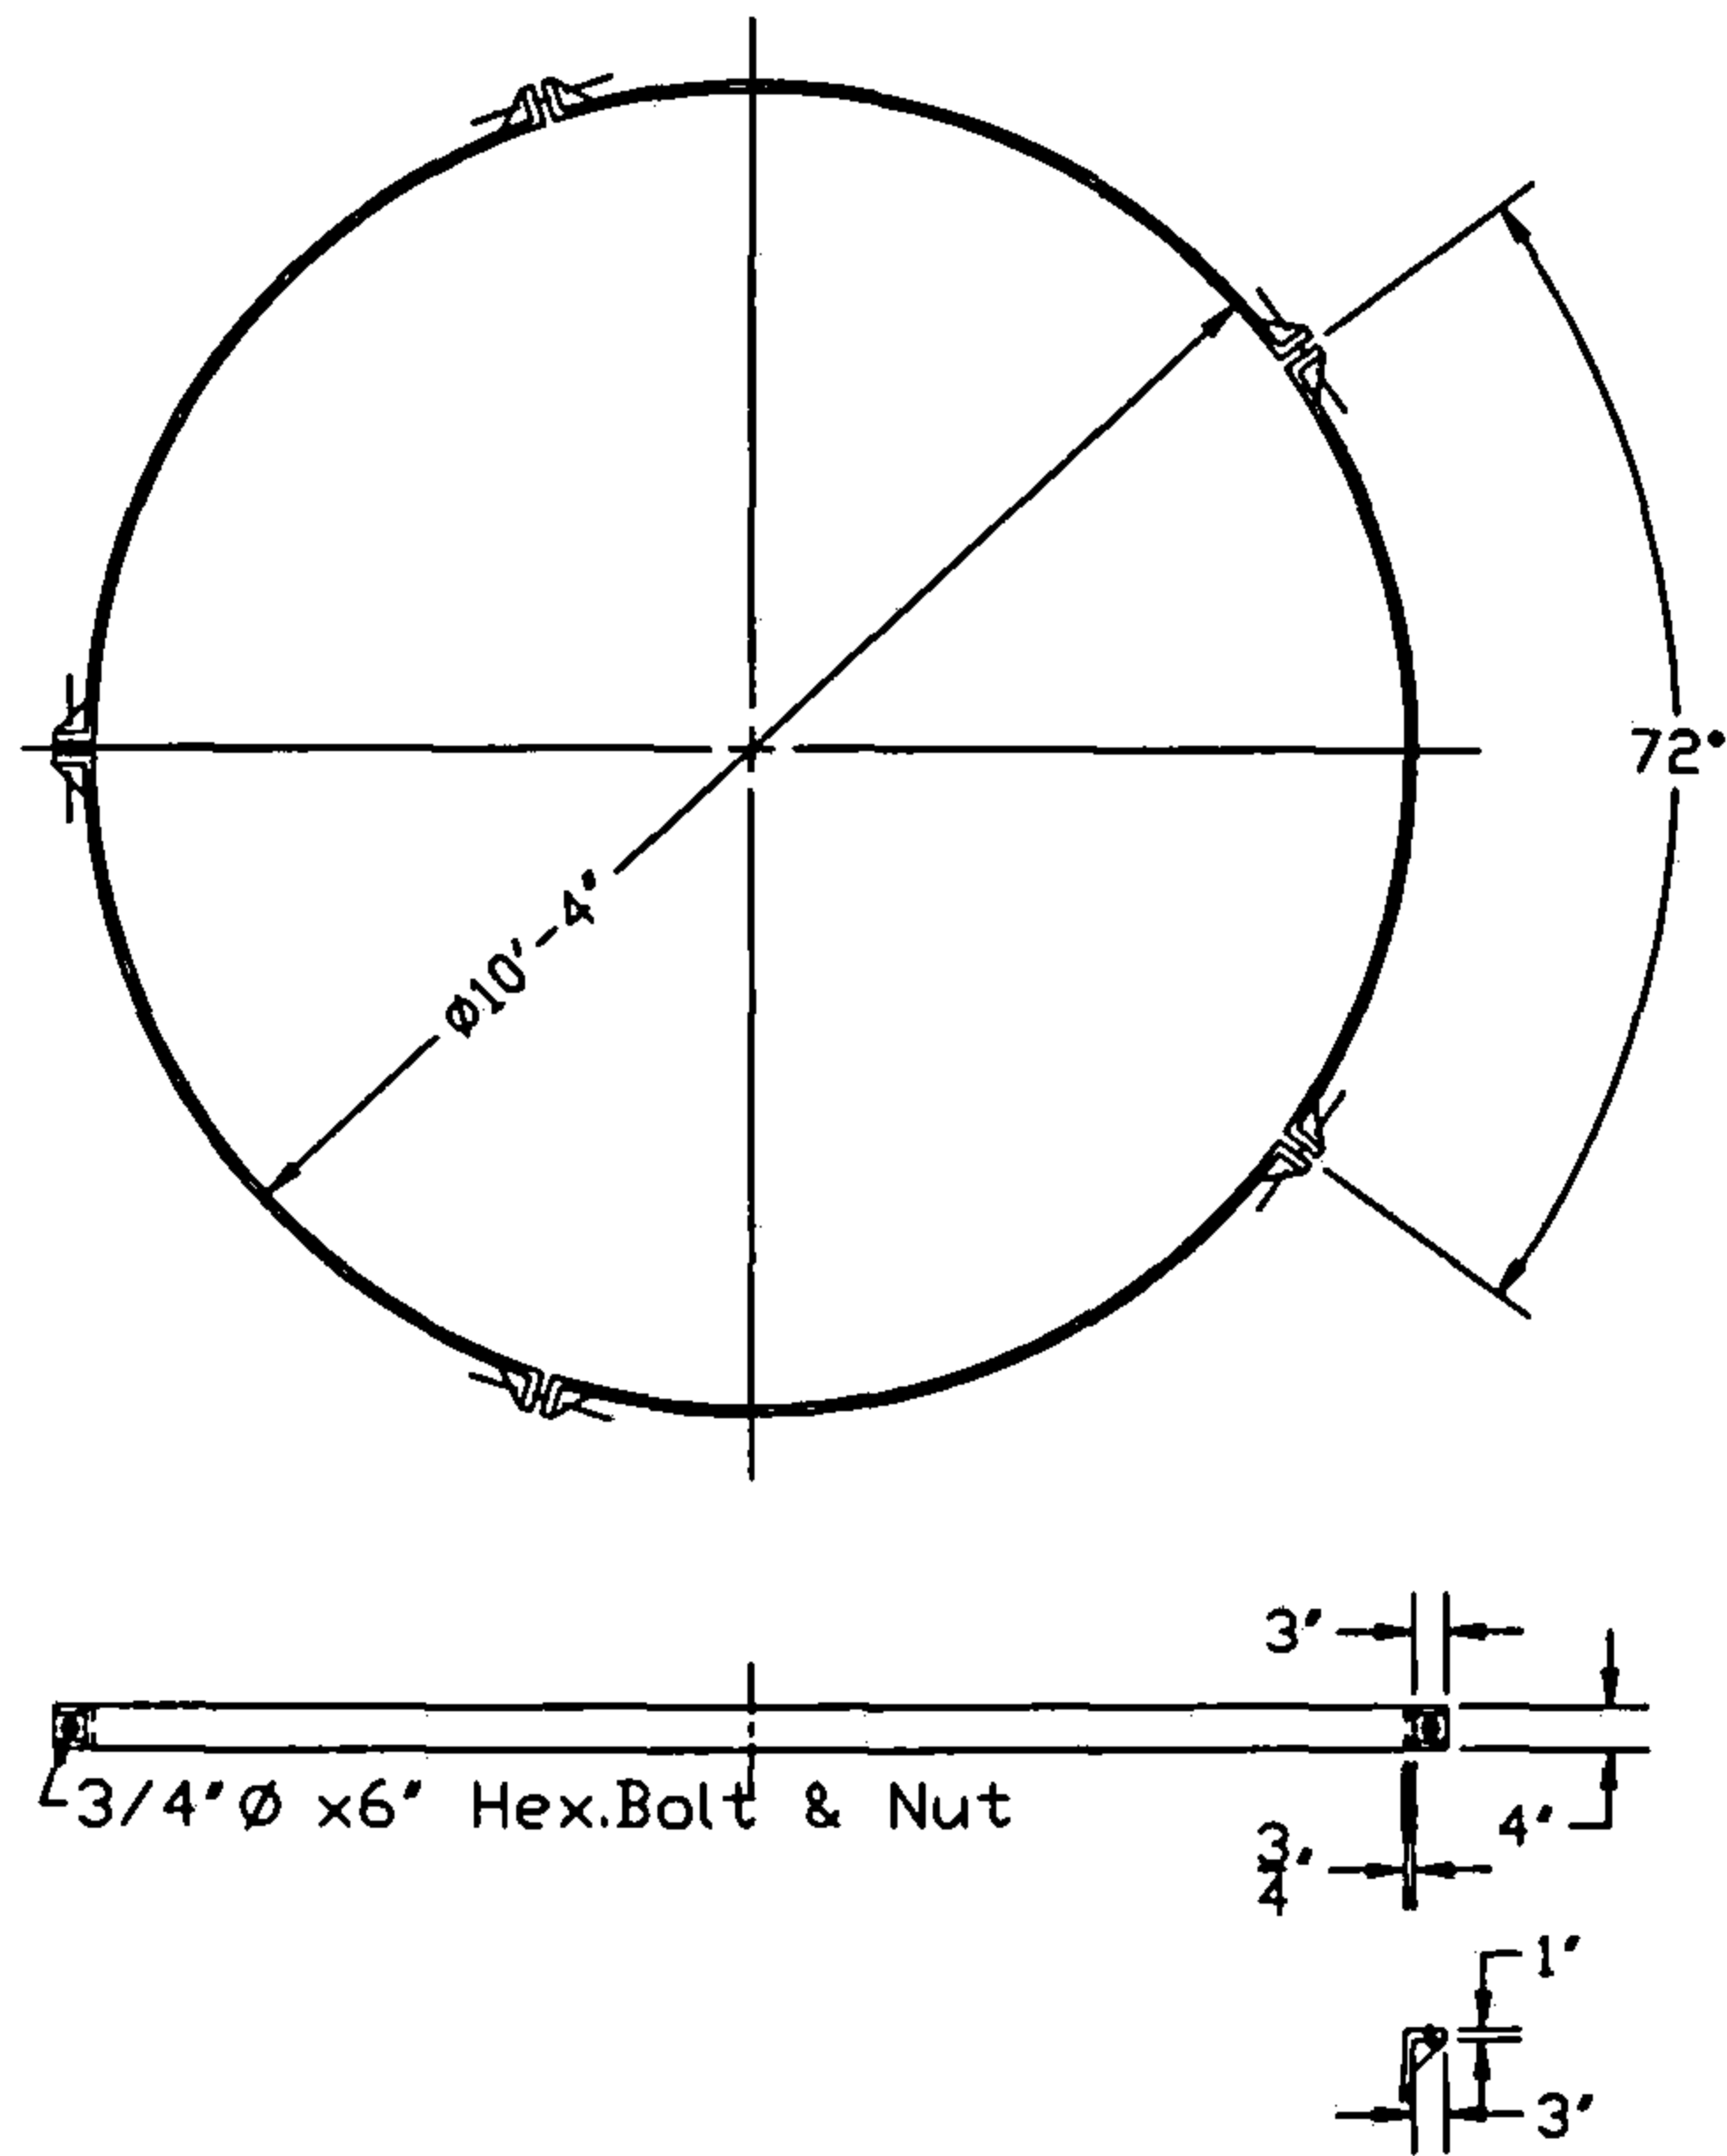
## No.1. Ring on Ngkpyawphu-daw

ဌာနပျော့ဖူးမှခါးပတ်ကွင်း - ကွင်းအမှတ်(၁)  
မှတ်ချက်။ ။ ဒေါက်မတပ်ဖြစ်ပါ။ ဌာနပျော့ဖူးကို  
ခိုင်မာစေရန်ထိမ်းချုပ်ထားသည်။

**Material Stainless steel 316 L**  
**Processing roll & welded**
