ရွှေဝိသုဒ္ဓိဝေဏီဝေဏ်  
အင်ဂျင်နီယာမှည့်ပညာဆိုင်ရာ ပြုပြင်မွမ်းမံမှု မှတ်တမ်း

ရွှေတိဂုံစေတီတော်  
အင်ဂျင်နီယာနည်းပညာဆိုင်ရာ  
ပြင်ဆင်မှုမံမှု မှတ်တမ်း

၁၉၉၉-ခုနှစ်

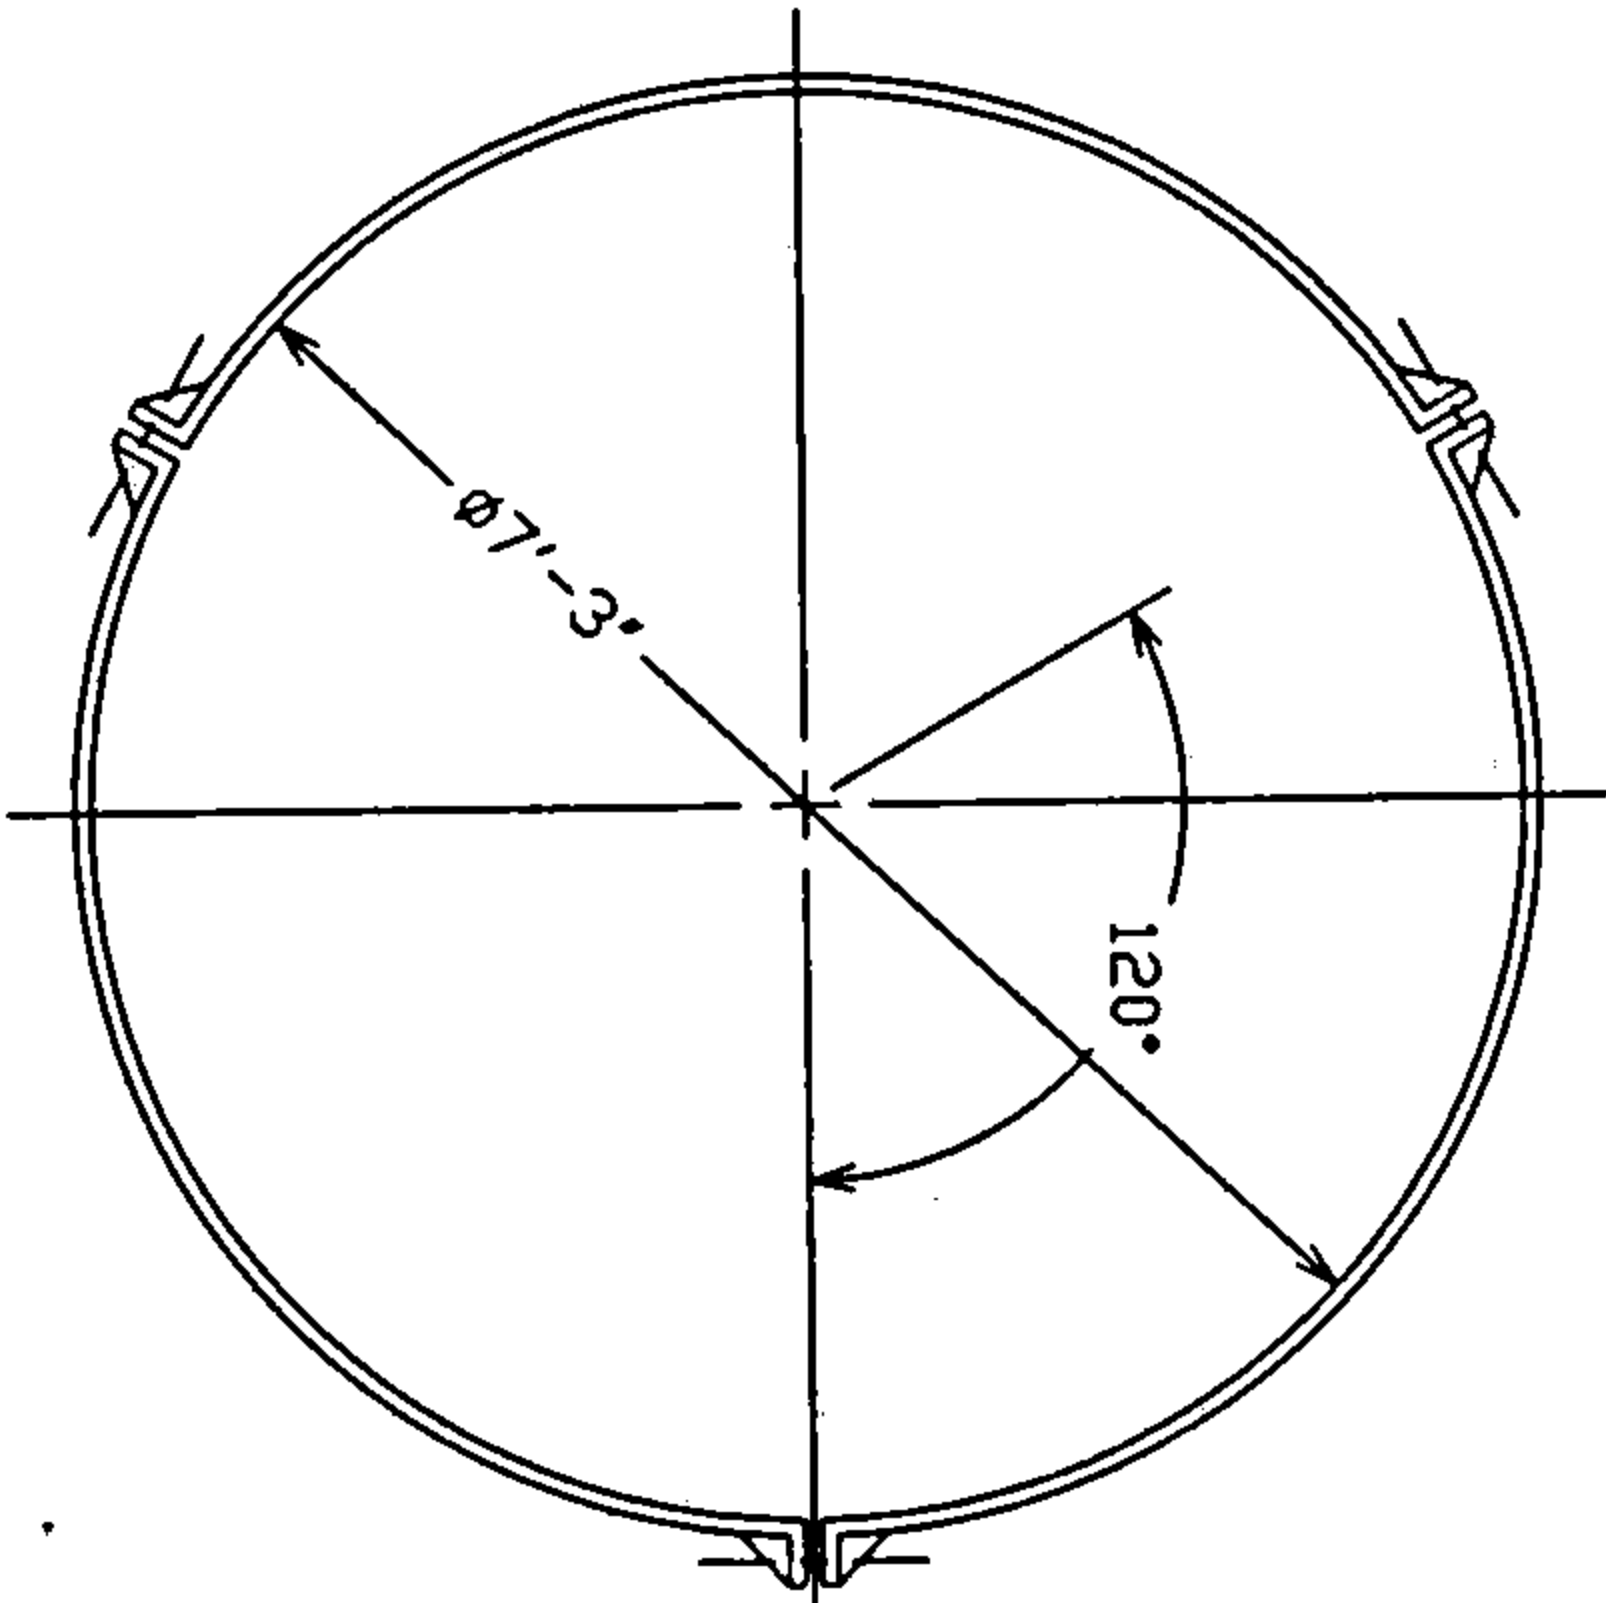
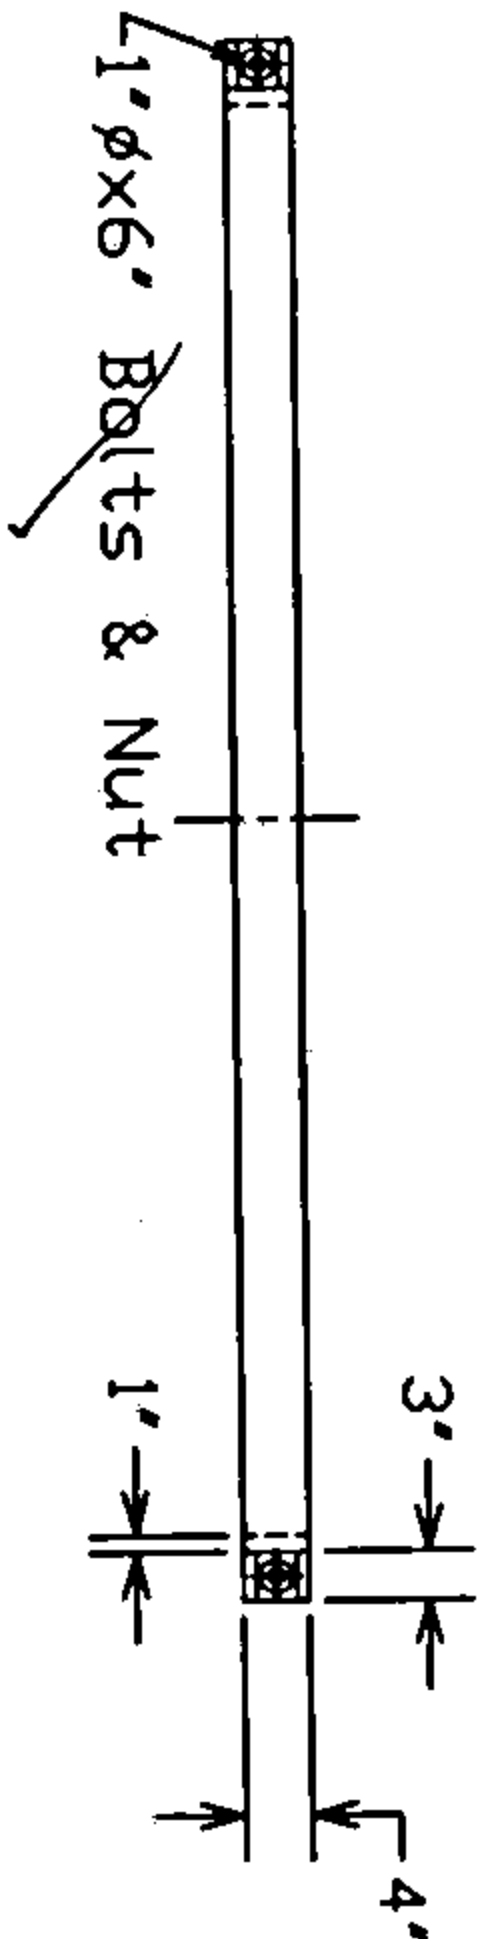
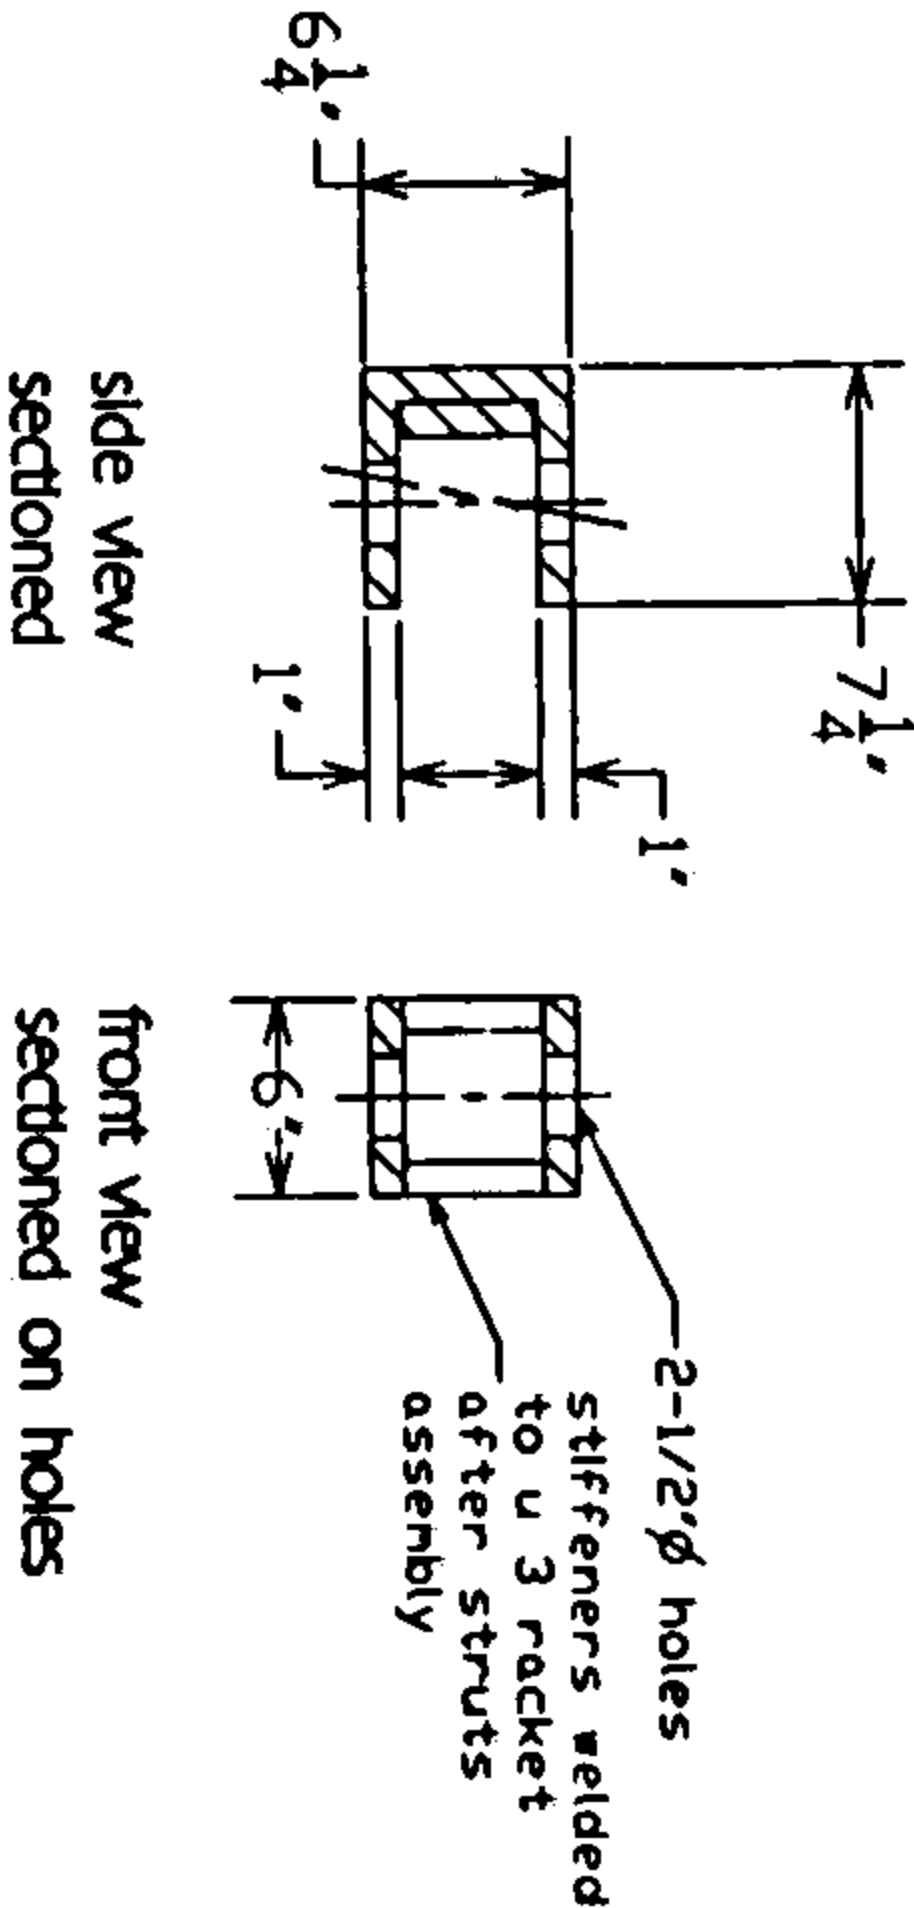
No.3. Ring on Ngkpyawphu-daw

ခါးပတ်အမှတ်(၃)တွင် တပ်ဆင်ထားသော  
ဒေါက်ဘရက်ကက် (၂) ချပ်

(8 NOS)  
Material Stainless steel 316 L  
Processing Heating & Press

ဗြဲကံပျော့ဖူးမှခါးပတ်ကွင်း - ကွင်းအမှတ်(၃)  
သီးတော်သို့ ဒေါက်အမှတ်(၂) (၈)ချောင်းဖြင့်  
တပ်ဆင်ထောက်ခံထားသည်။  
Material Stainless steel 316 L  
Processing Roll and welded

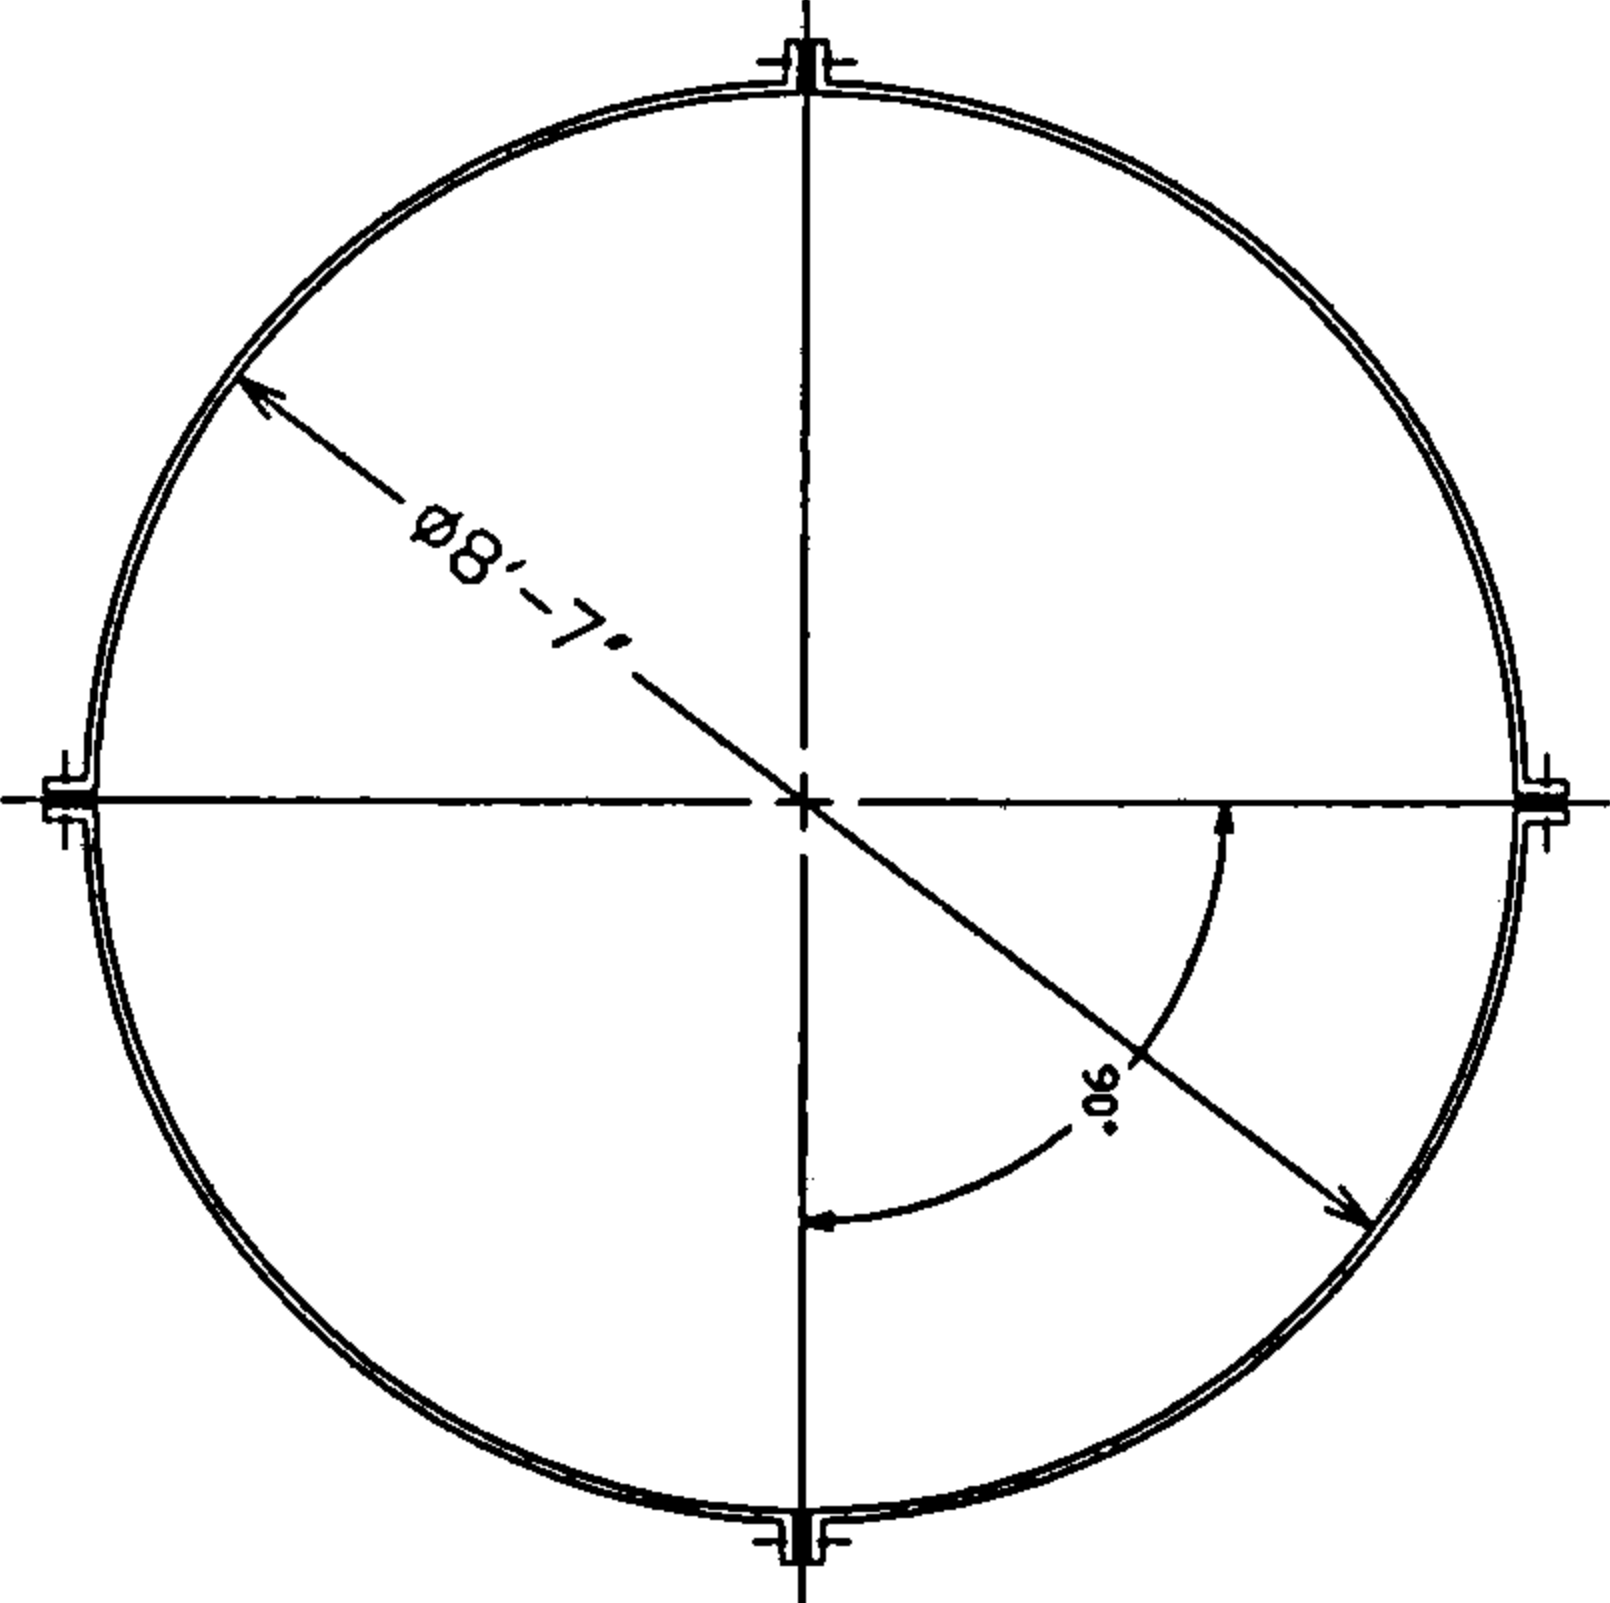
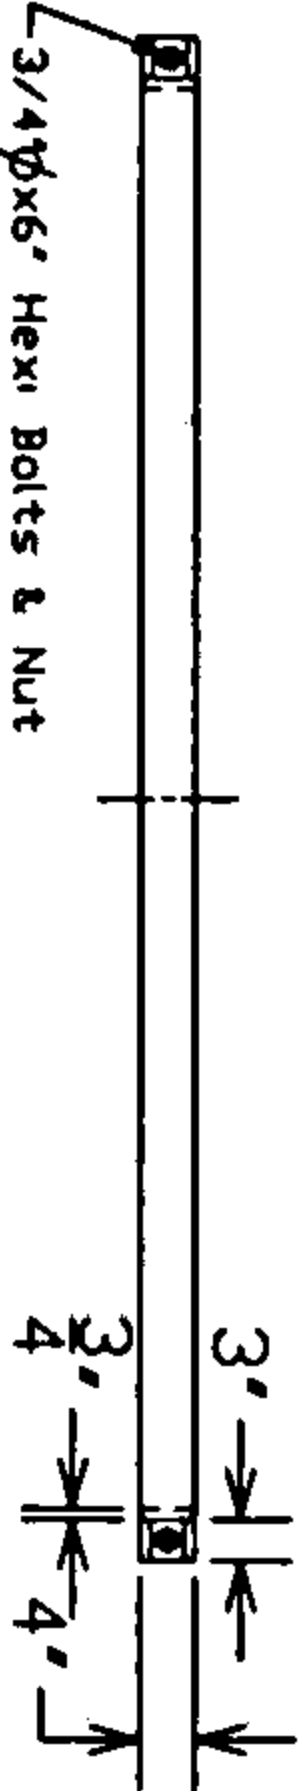
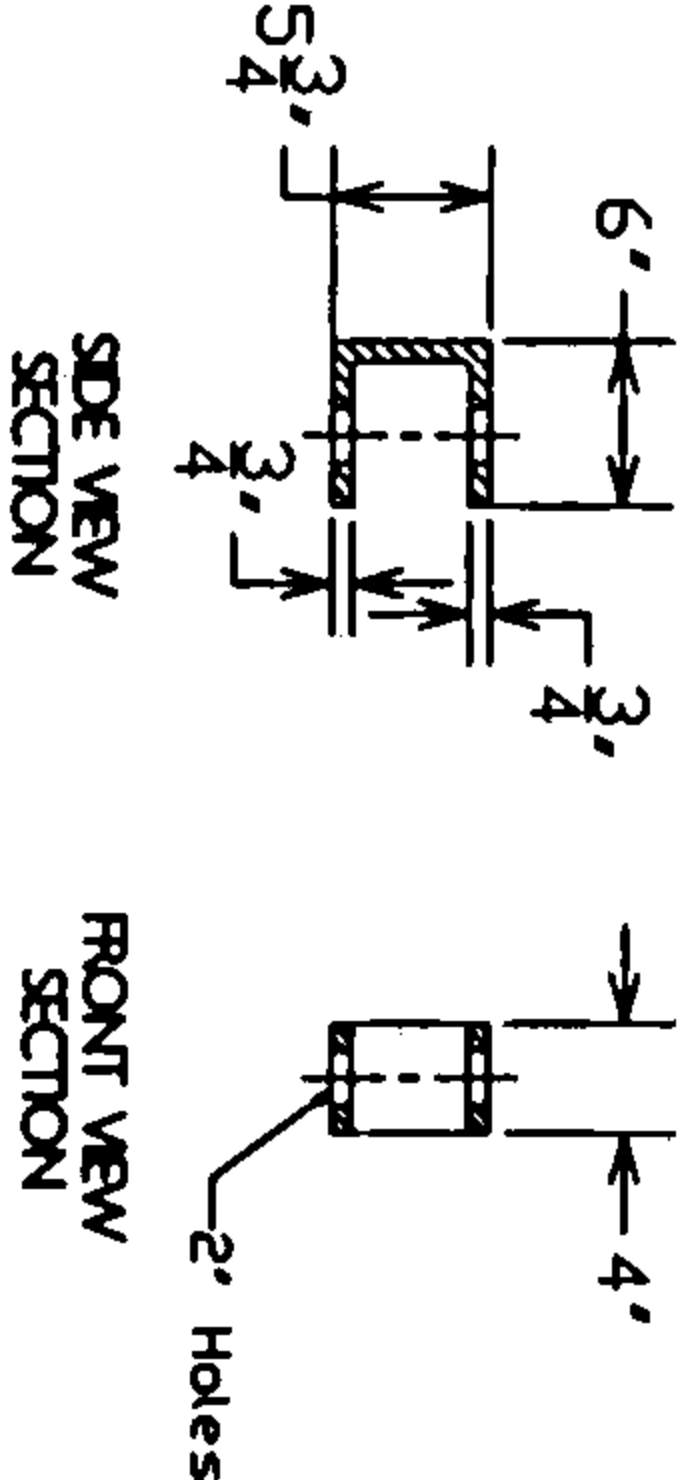
No.2. Ring on Ngkpyawphu-daw

ခါးပတ်အမှတ်(၂)တွင် တပ်ဆင်ထားသော  
ဒေါက်ဘရက်ကက် (၂)များ

Material Stainless steel 316 L  
Processing Heating & Press

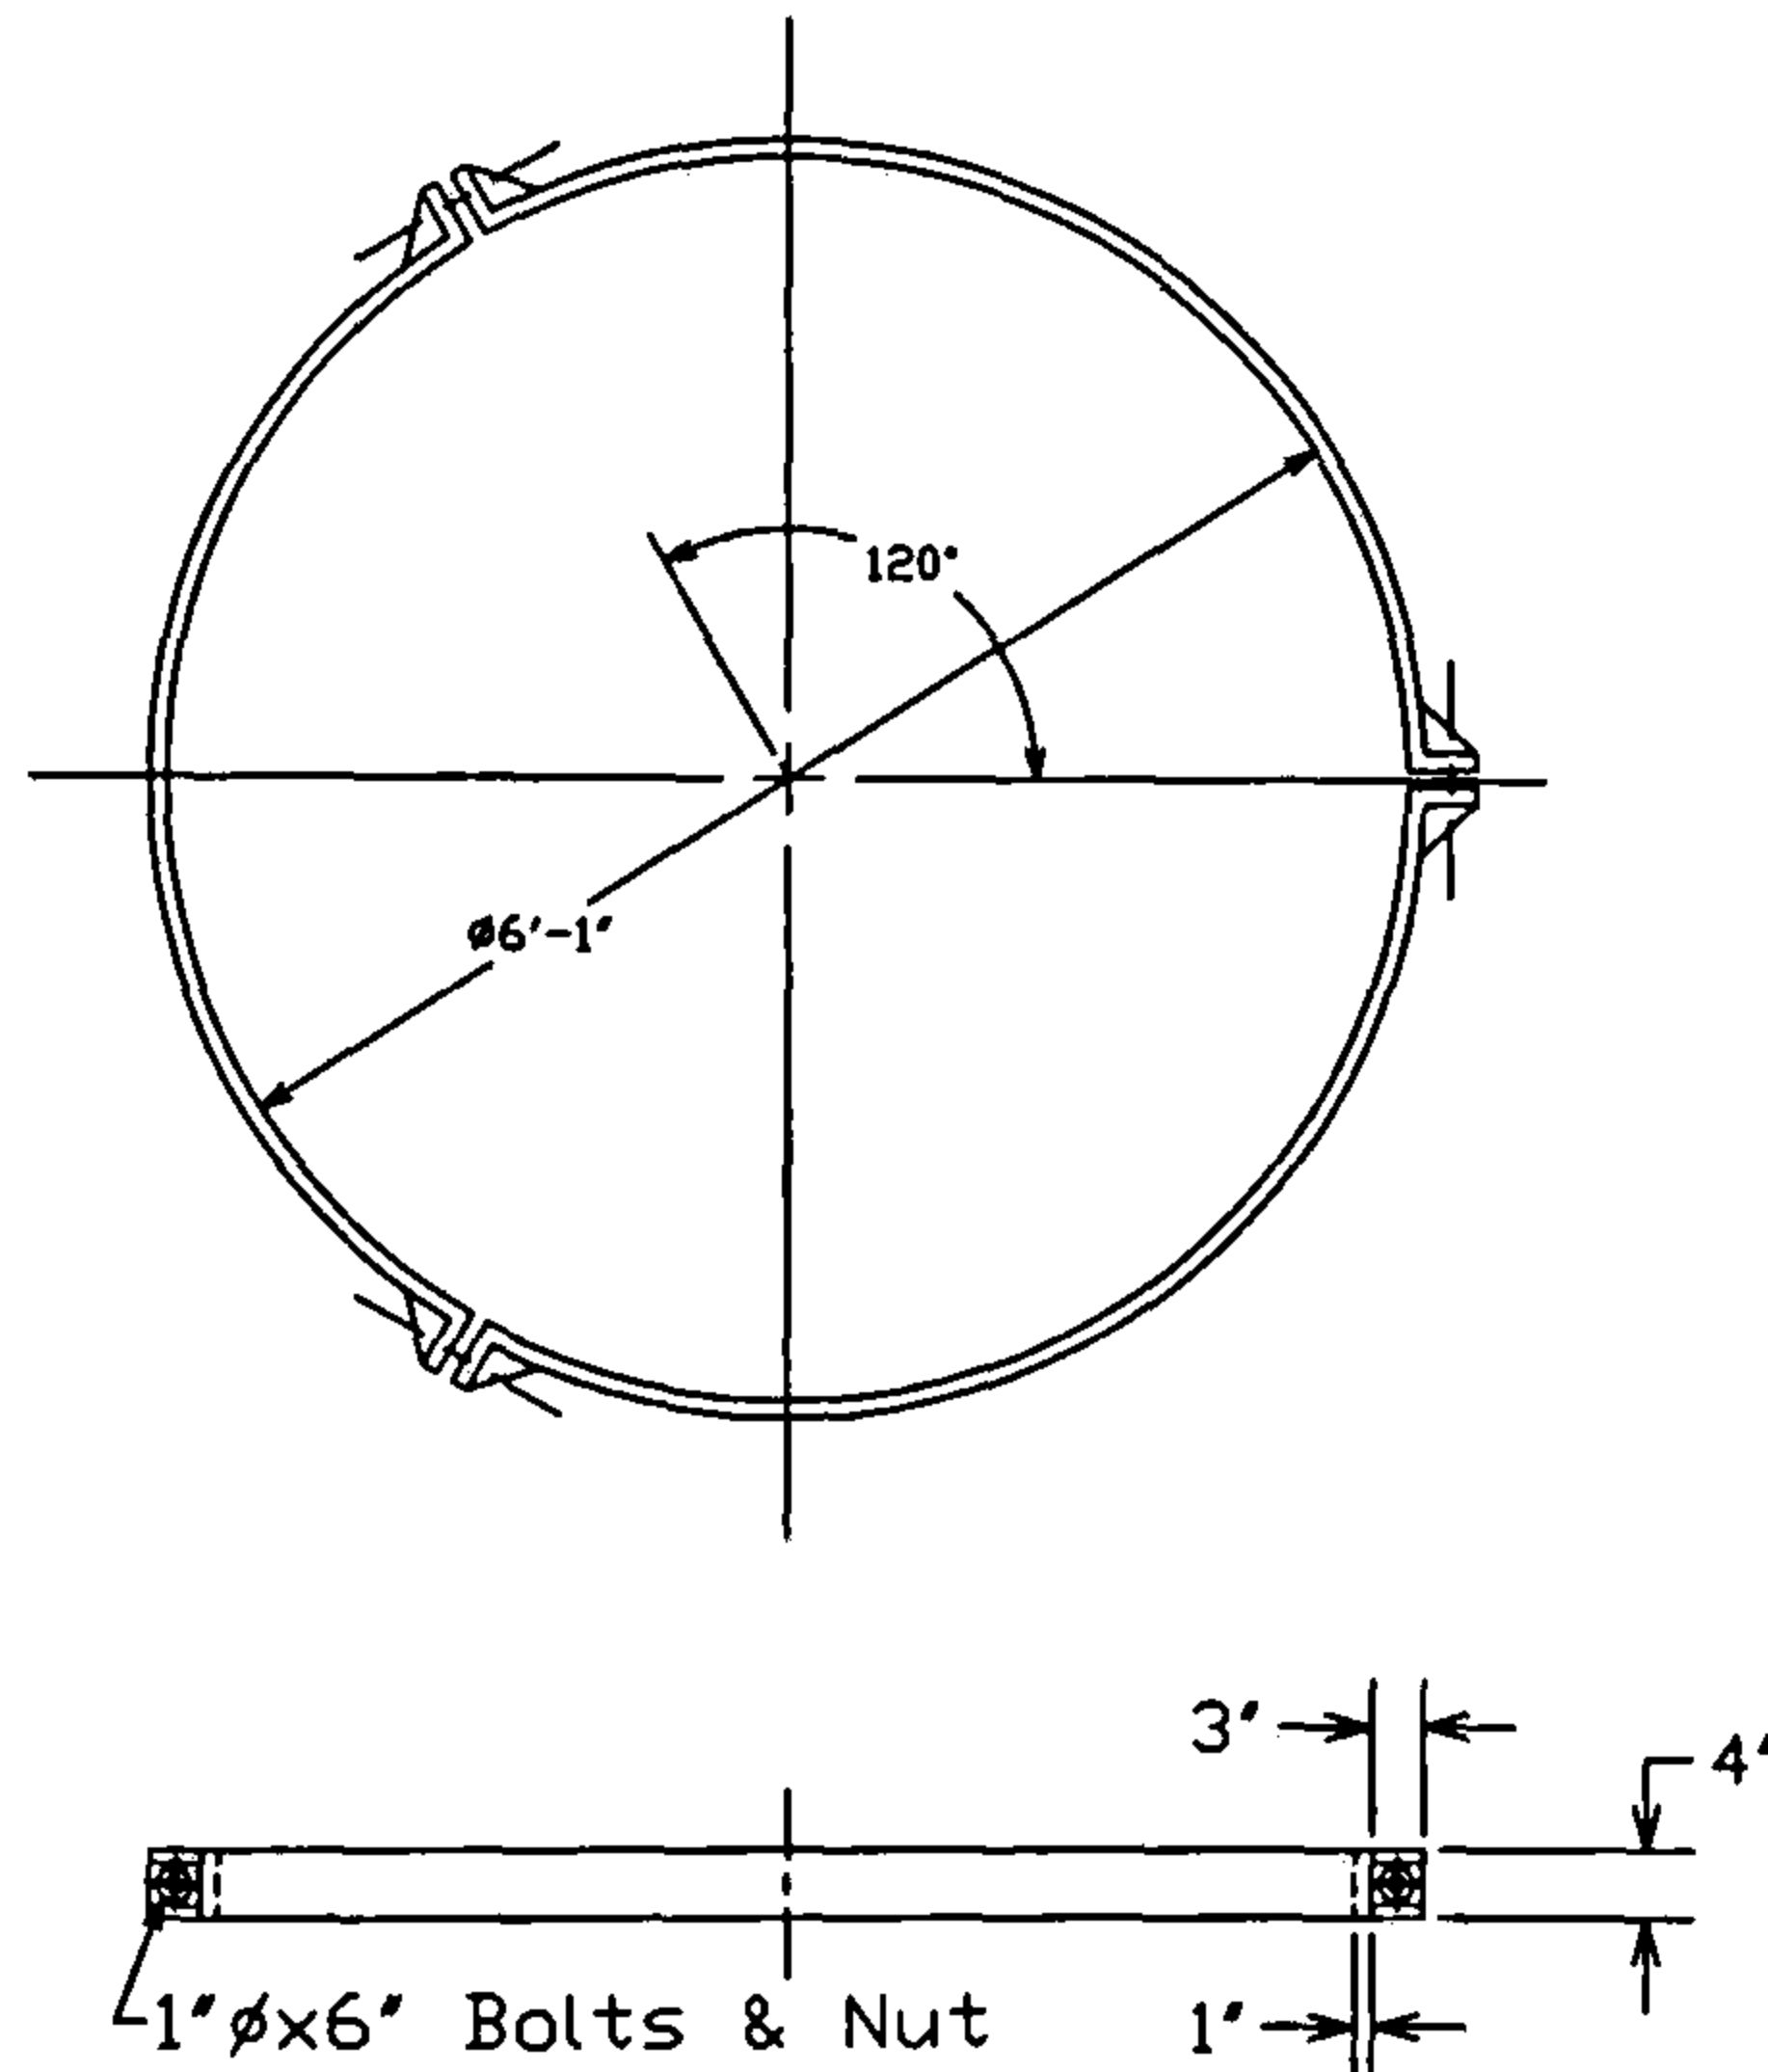
## No.4. Ring on Ngkpyawphu-daw

ငှက်ပျော့ဖူးမှ ဓါးပတ်ကွင်း - ကွင်းအမှတ်(၄)  
 ထီးတော်သို့ ခေါက်အမှတ် ( ) (၈)ရောင်းပြန်  
 တပ်ဆင်ထောက်ခံထားသည်။

Material Stainless steel 316 L  
 Processing Roll and welded

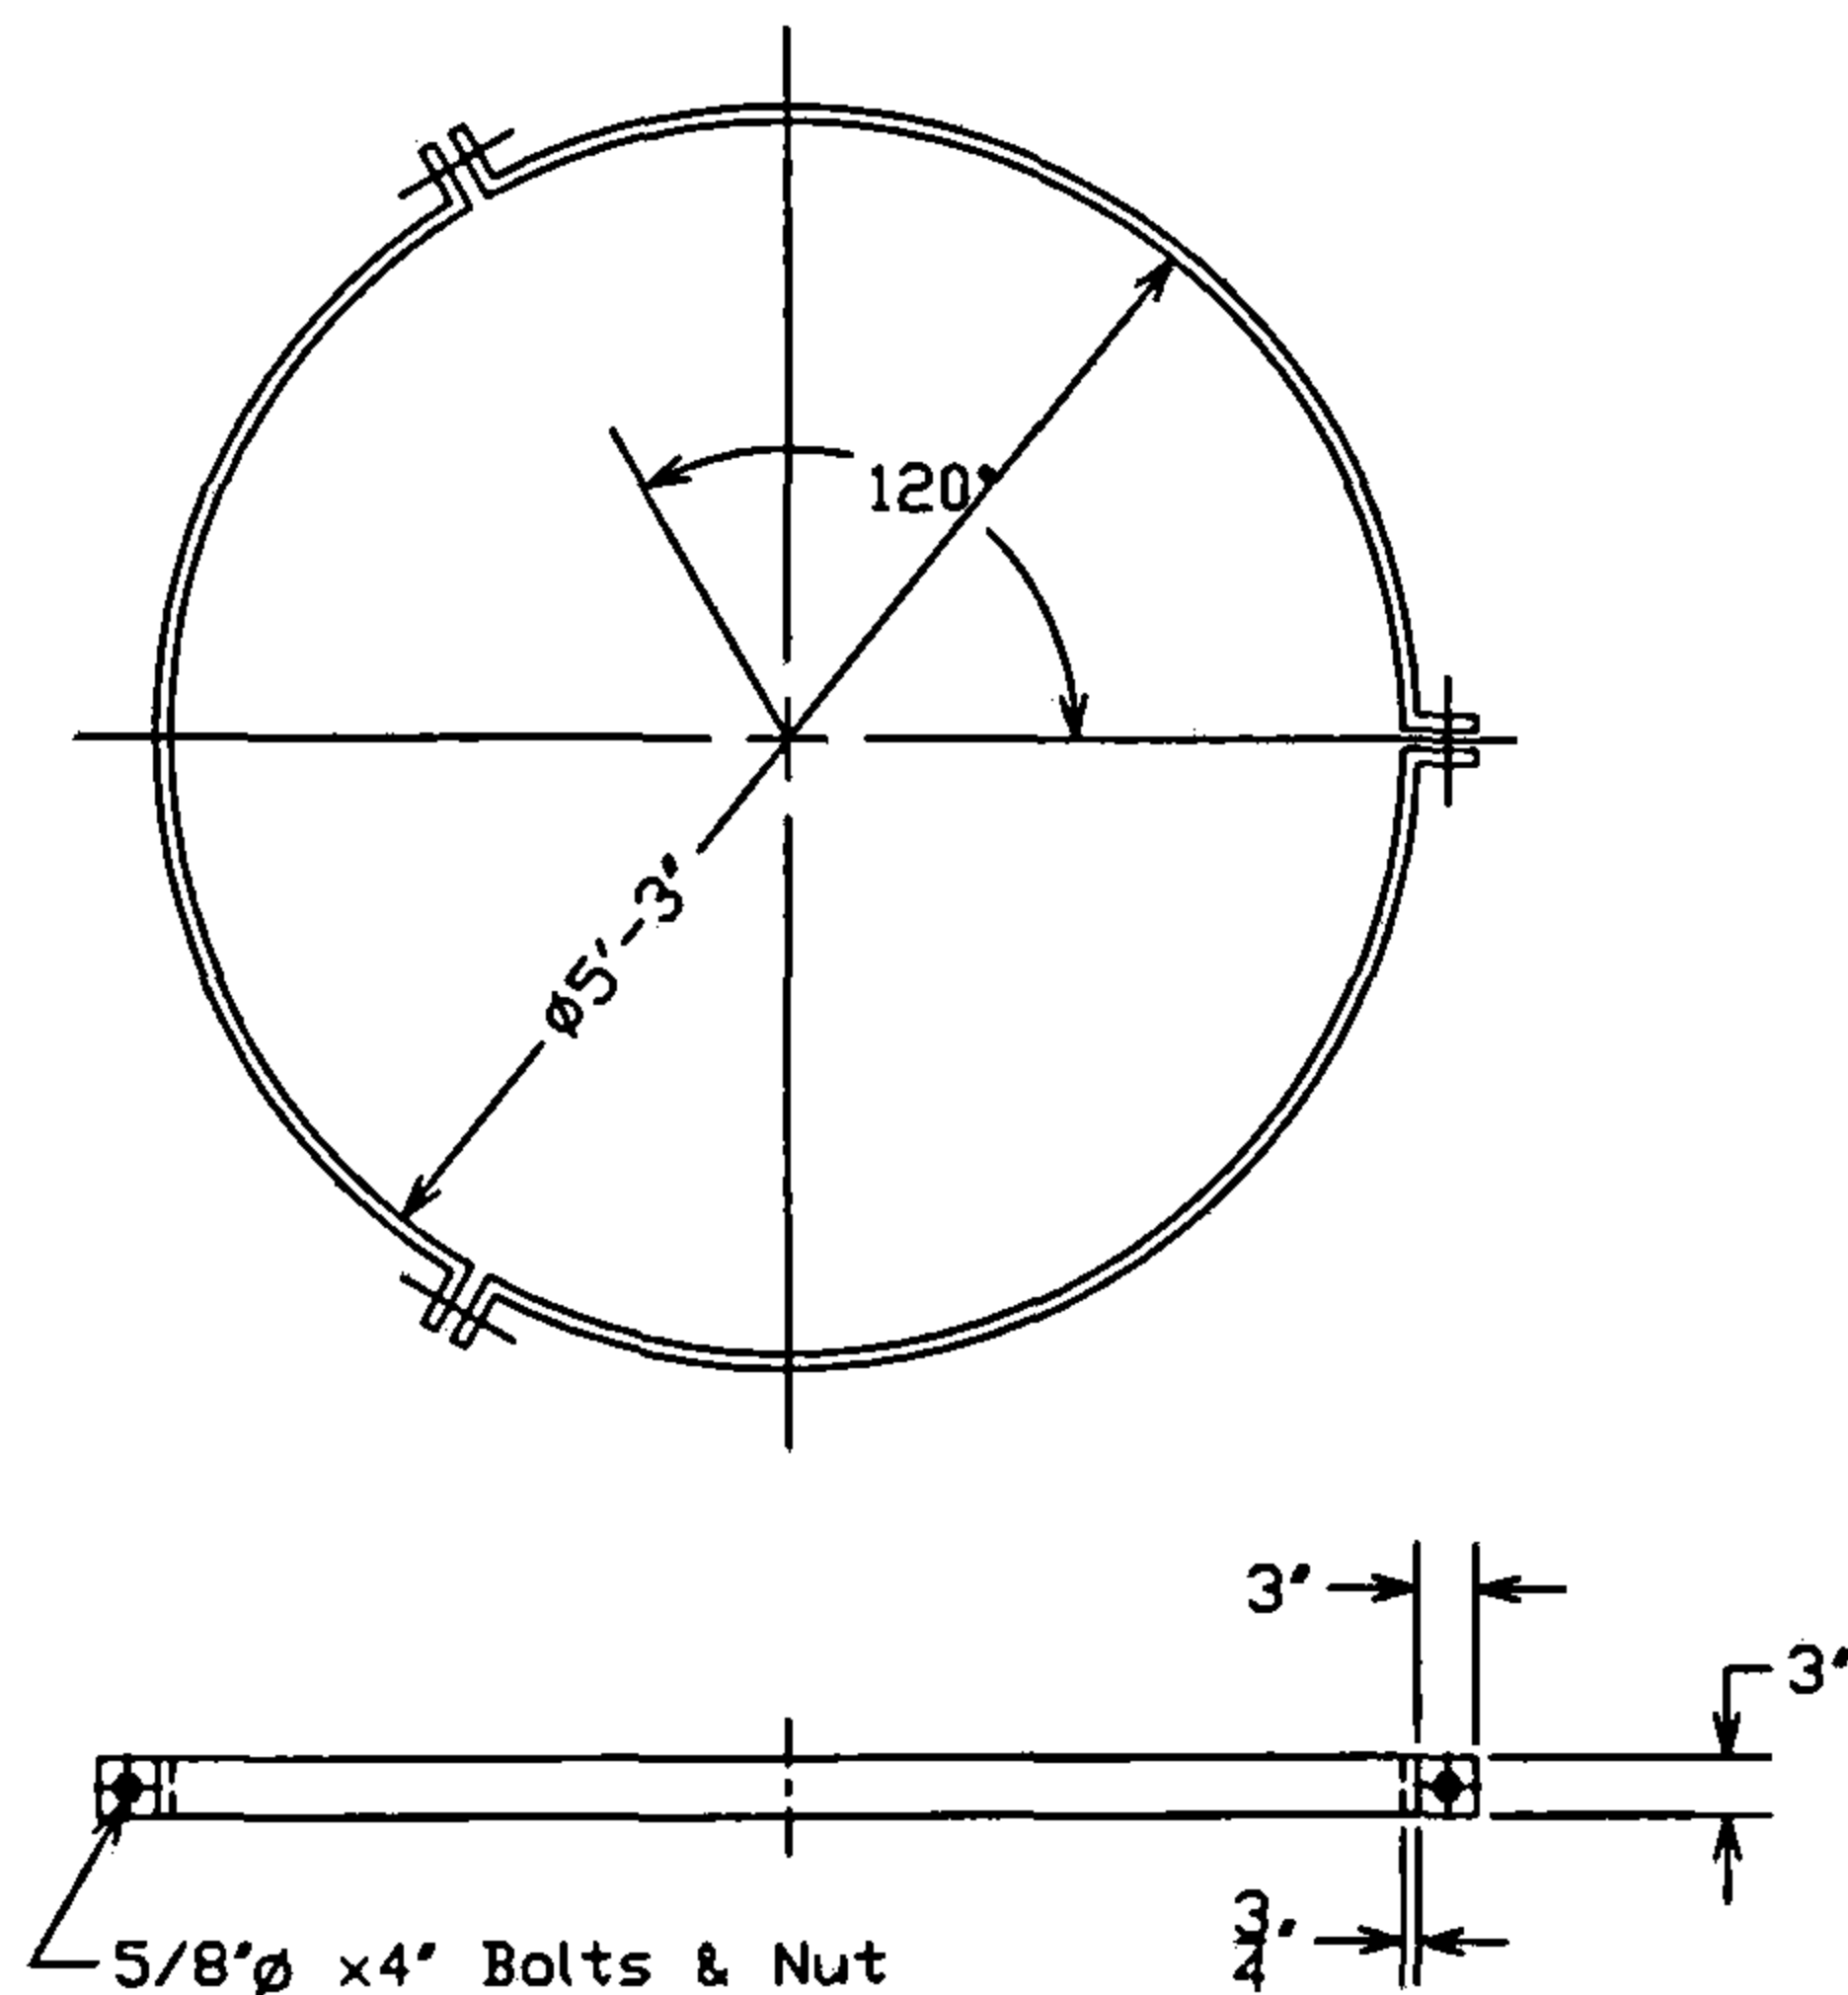
## No.5. Ring on Ngkpyawphu-daw

ဌာနချုပ်မှူးမှခါးပတ်ကွင်း - ကွင်းအမှတ်(၅)  
 ထီးတော်သို့ဒေါက်အမှတ်( ) (၈)ချောင်းဖြင့်  
 တပ်ဆင်ထောက်ခံထားသည်။

Material Stainless Steel 316 L  
 Processing roll & welded

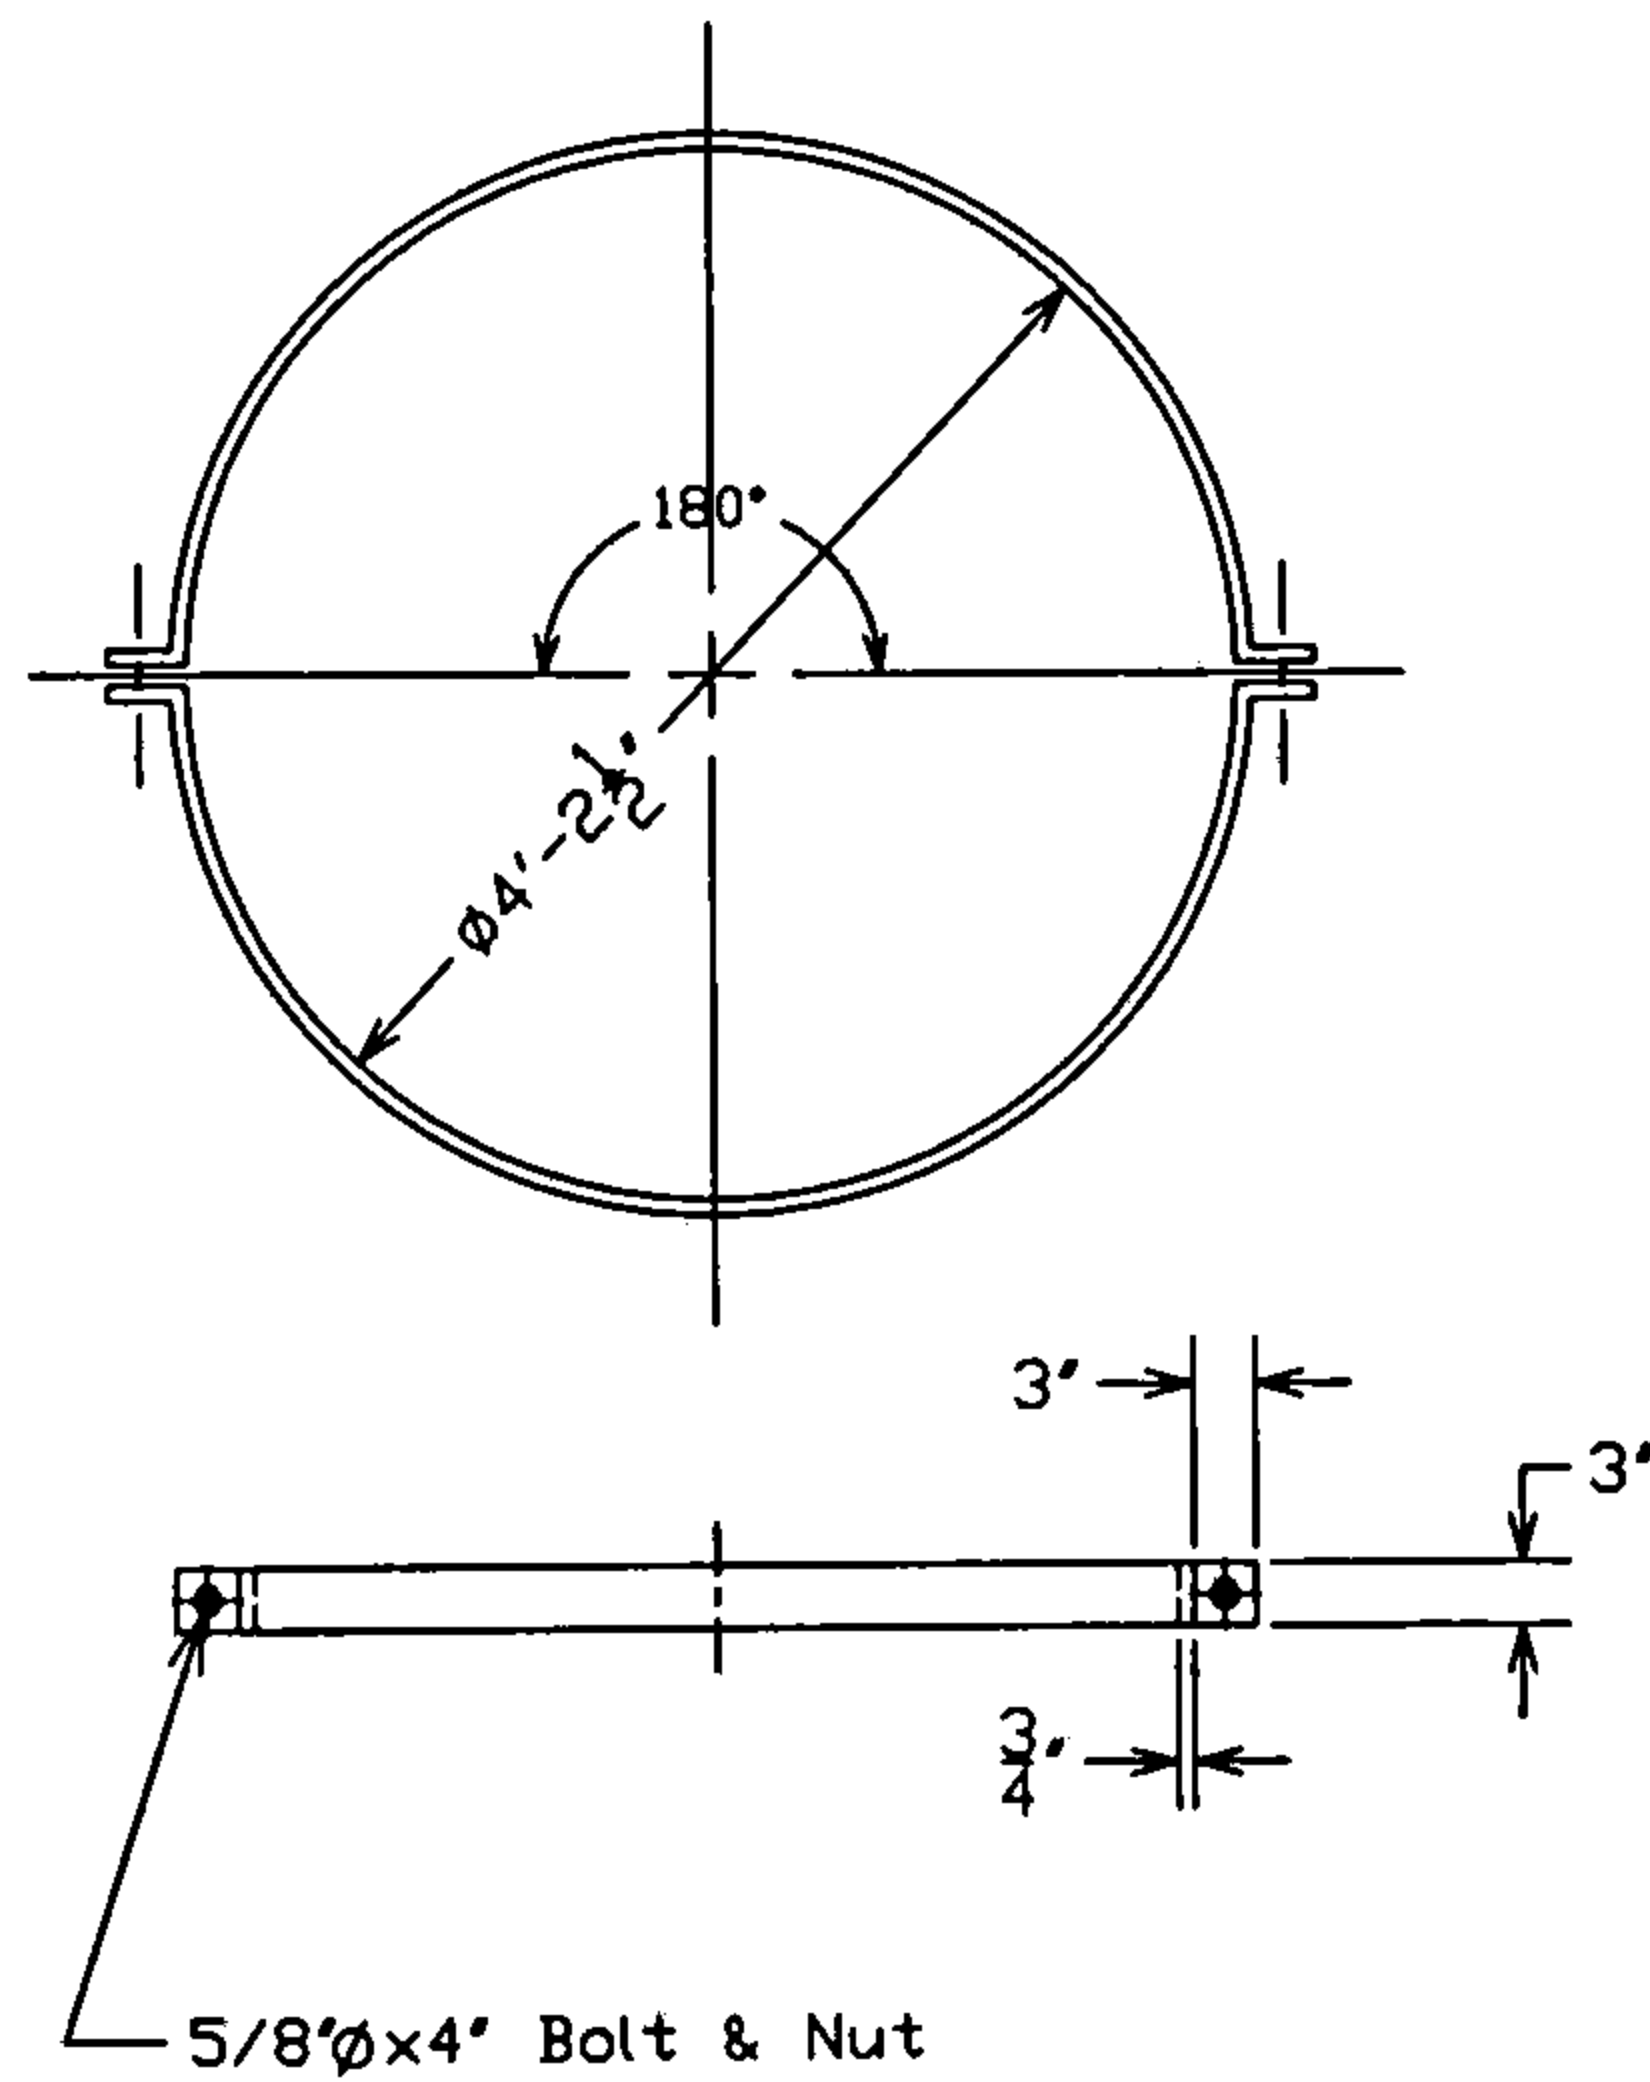
## No.6. Ring on Ngkpyawphu-daw

ဌာနပျော့ဖူးမှခါးပတ်ကွင်း - ကွင်းအမှတ်(၆)  
 ကြာကလပ်တော်သို့ ဒေါက်အမှတ်( )  
 (၈)ချောင်းဖြင့် တပ်ဆင်ထောက်ခံထားသည်။

Material Stainless Steel 316 L  
 Processing roll & welded
