ရွှေဝိသုဒ္ဓိဝေဏီဝေဏ်  
အင်ဂျင်နီယာမှည့်ပညာဆိုင်ရာ ပြုပြင်မွမ်းမံမှု မှတ်တမ်း

ရွှေတိဂုံစေတီတော်  
အင်ဂျင်နီယာနည်းပညာဆိုင်ရာ  
ပြင်ဆင်မှုမံမှု မှတ်တမ်း

၁၉၉၉-ခုနှစ်

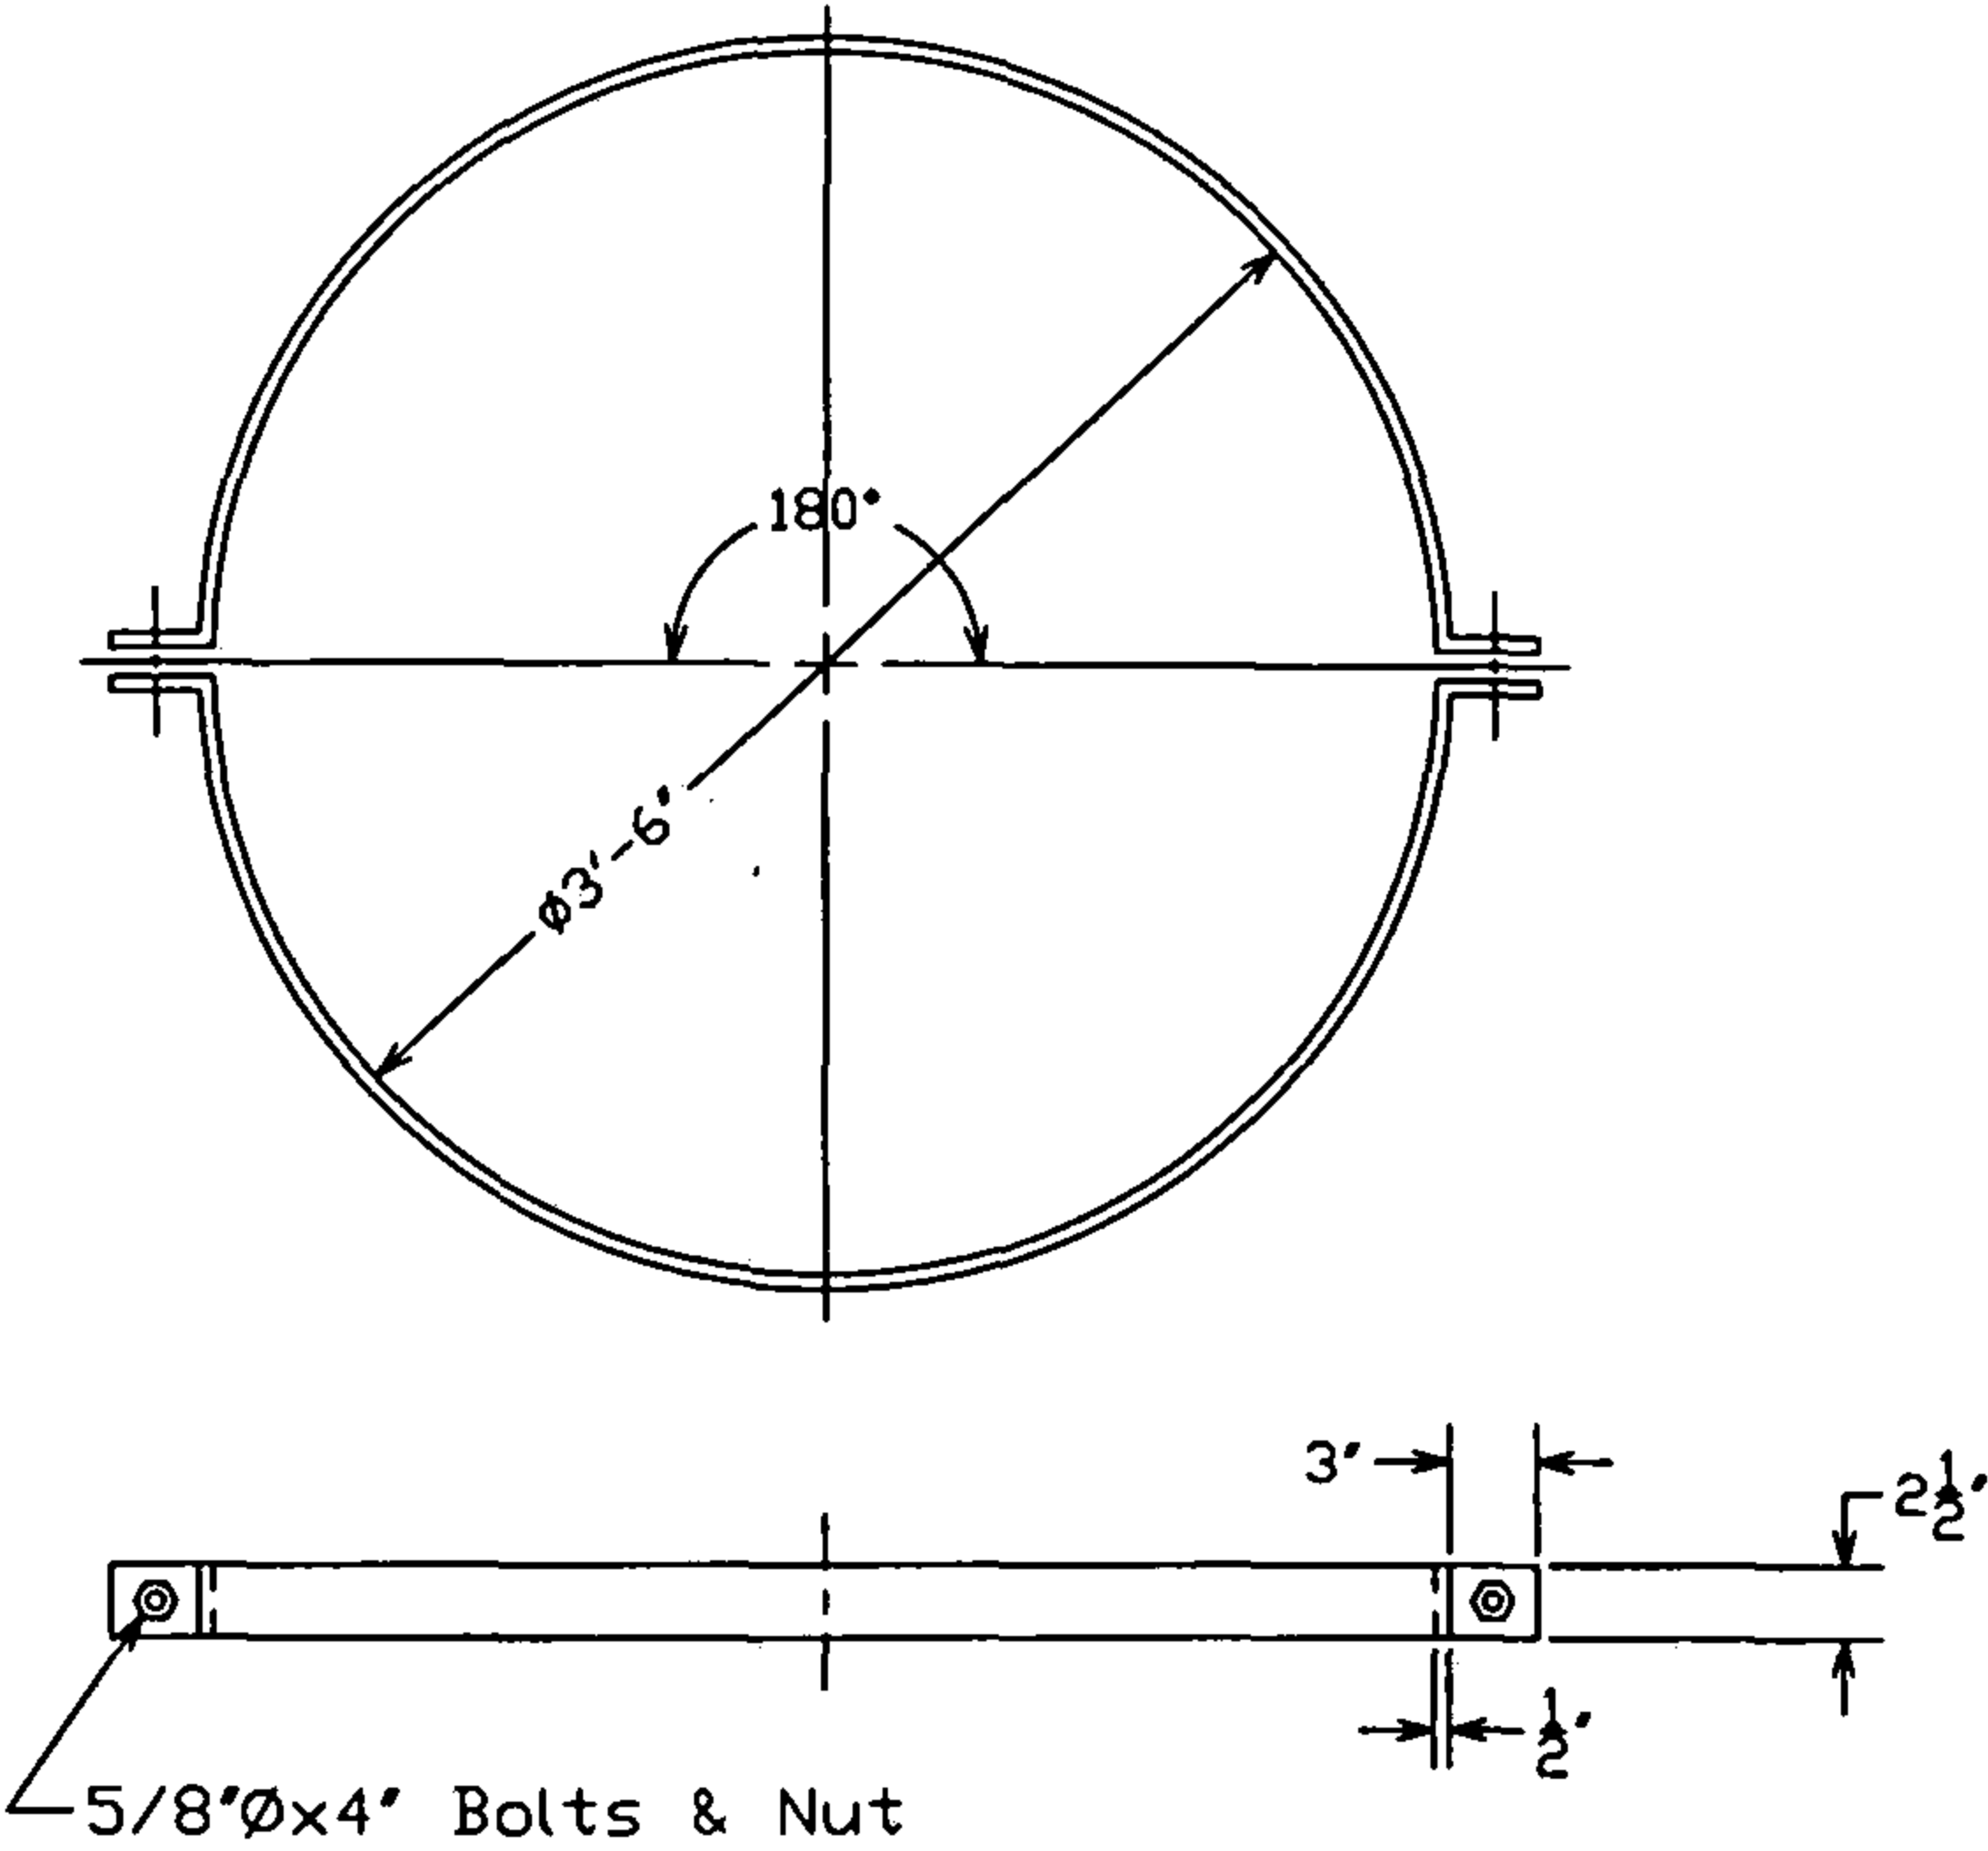
No.7.Ring on Nghpyawphu-daw

ဌာနပျော့ပျောင်းမှုခါးပတ်ကွင်း - ကွင်းအမှတ်(၇)  
ကြာကလပ်တော်သို့ ဒေါက်အမှတ်( )  
(၈)ချောင်းဖြင့် တပ်ဆင်ထောက်ခံထားသည်။

Material   Stainless Steel.  
Processing   roll & welded.

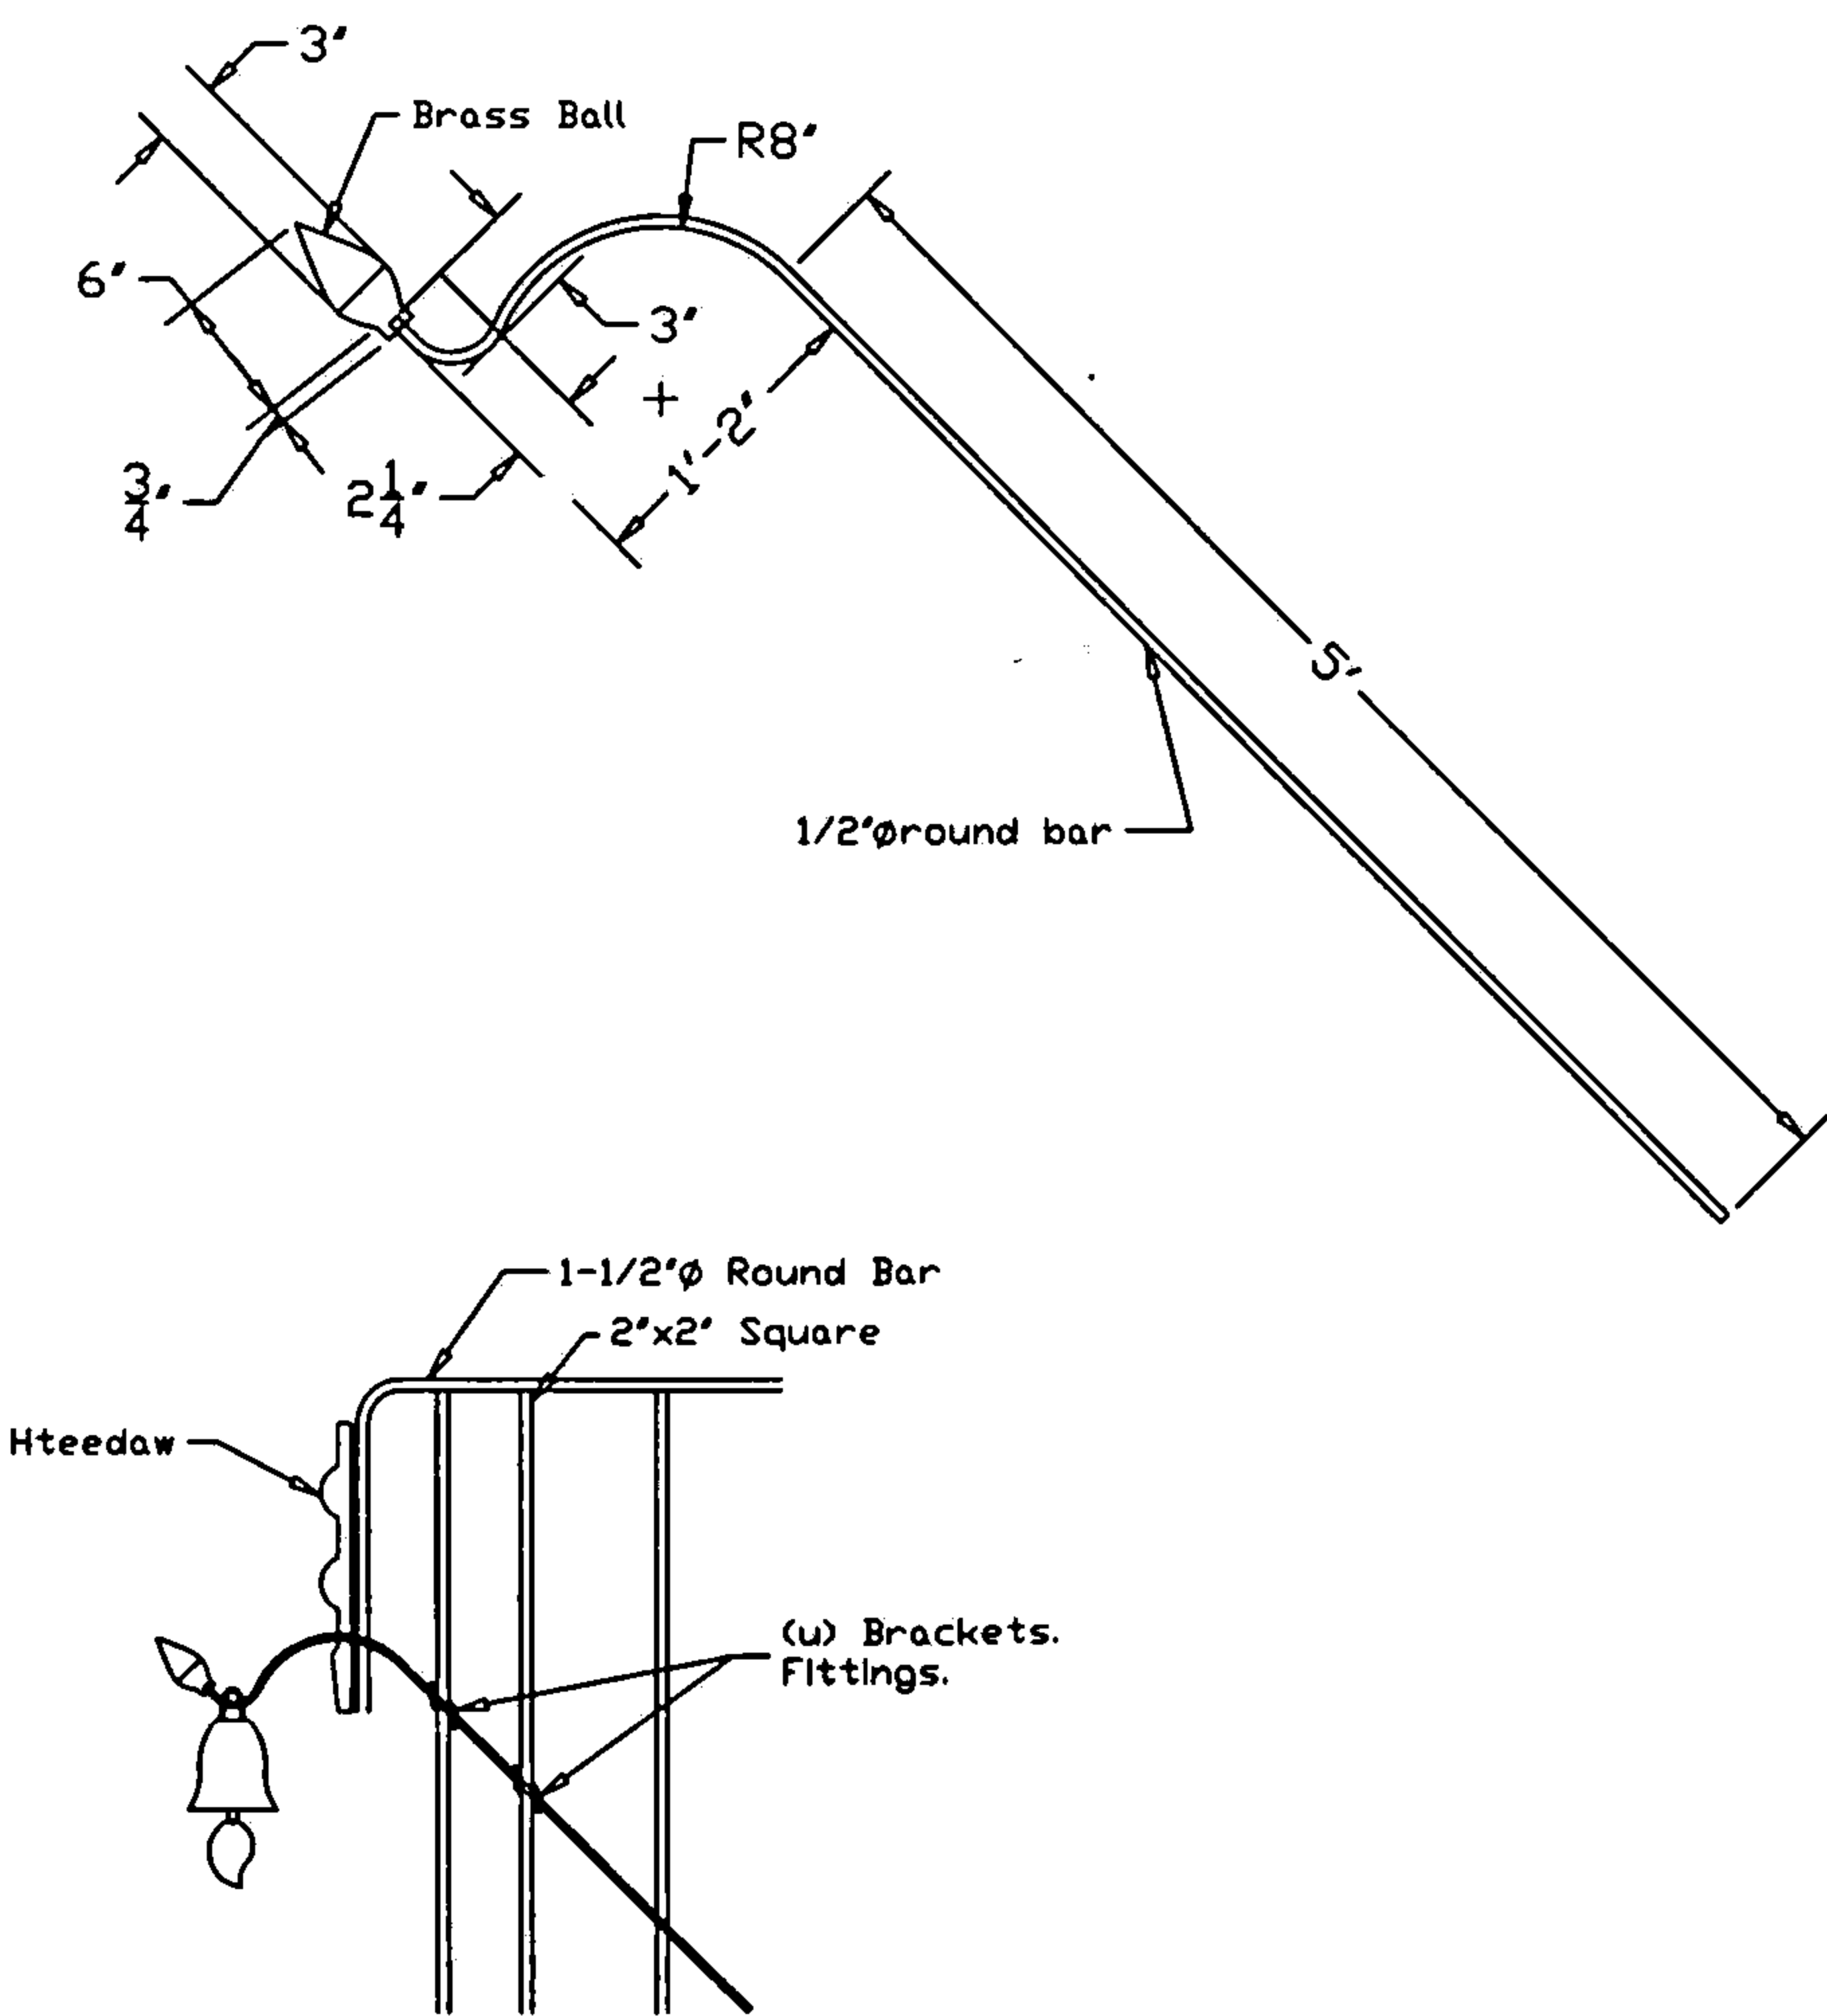
Bell Hanger on eight corners of Hteedaw

Hanger  
Material  
Brass Ball(Kyarphu)  
Material

8NOS  
Stainless Steel SUS 304  
8NOS  
Brass

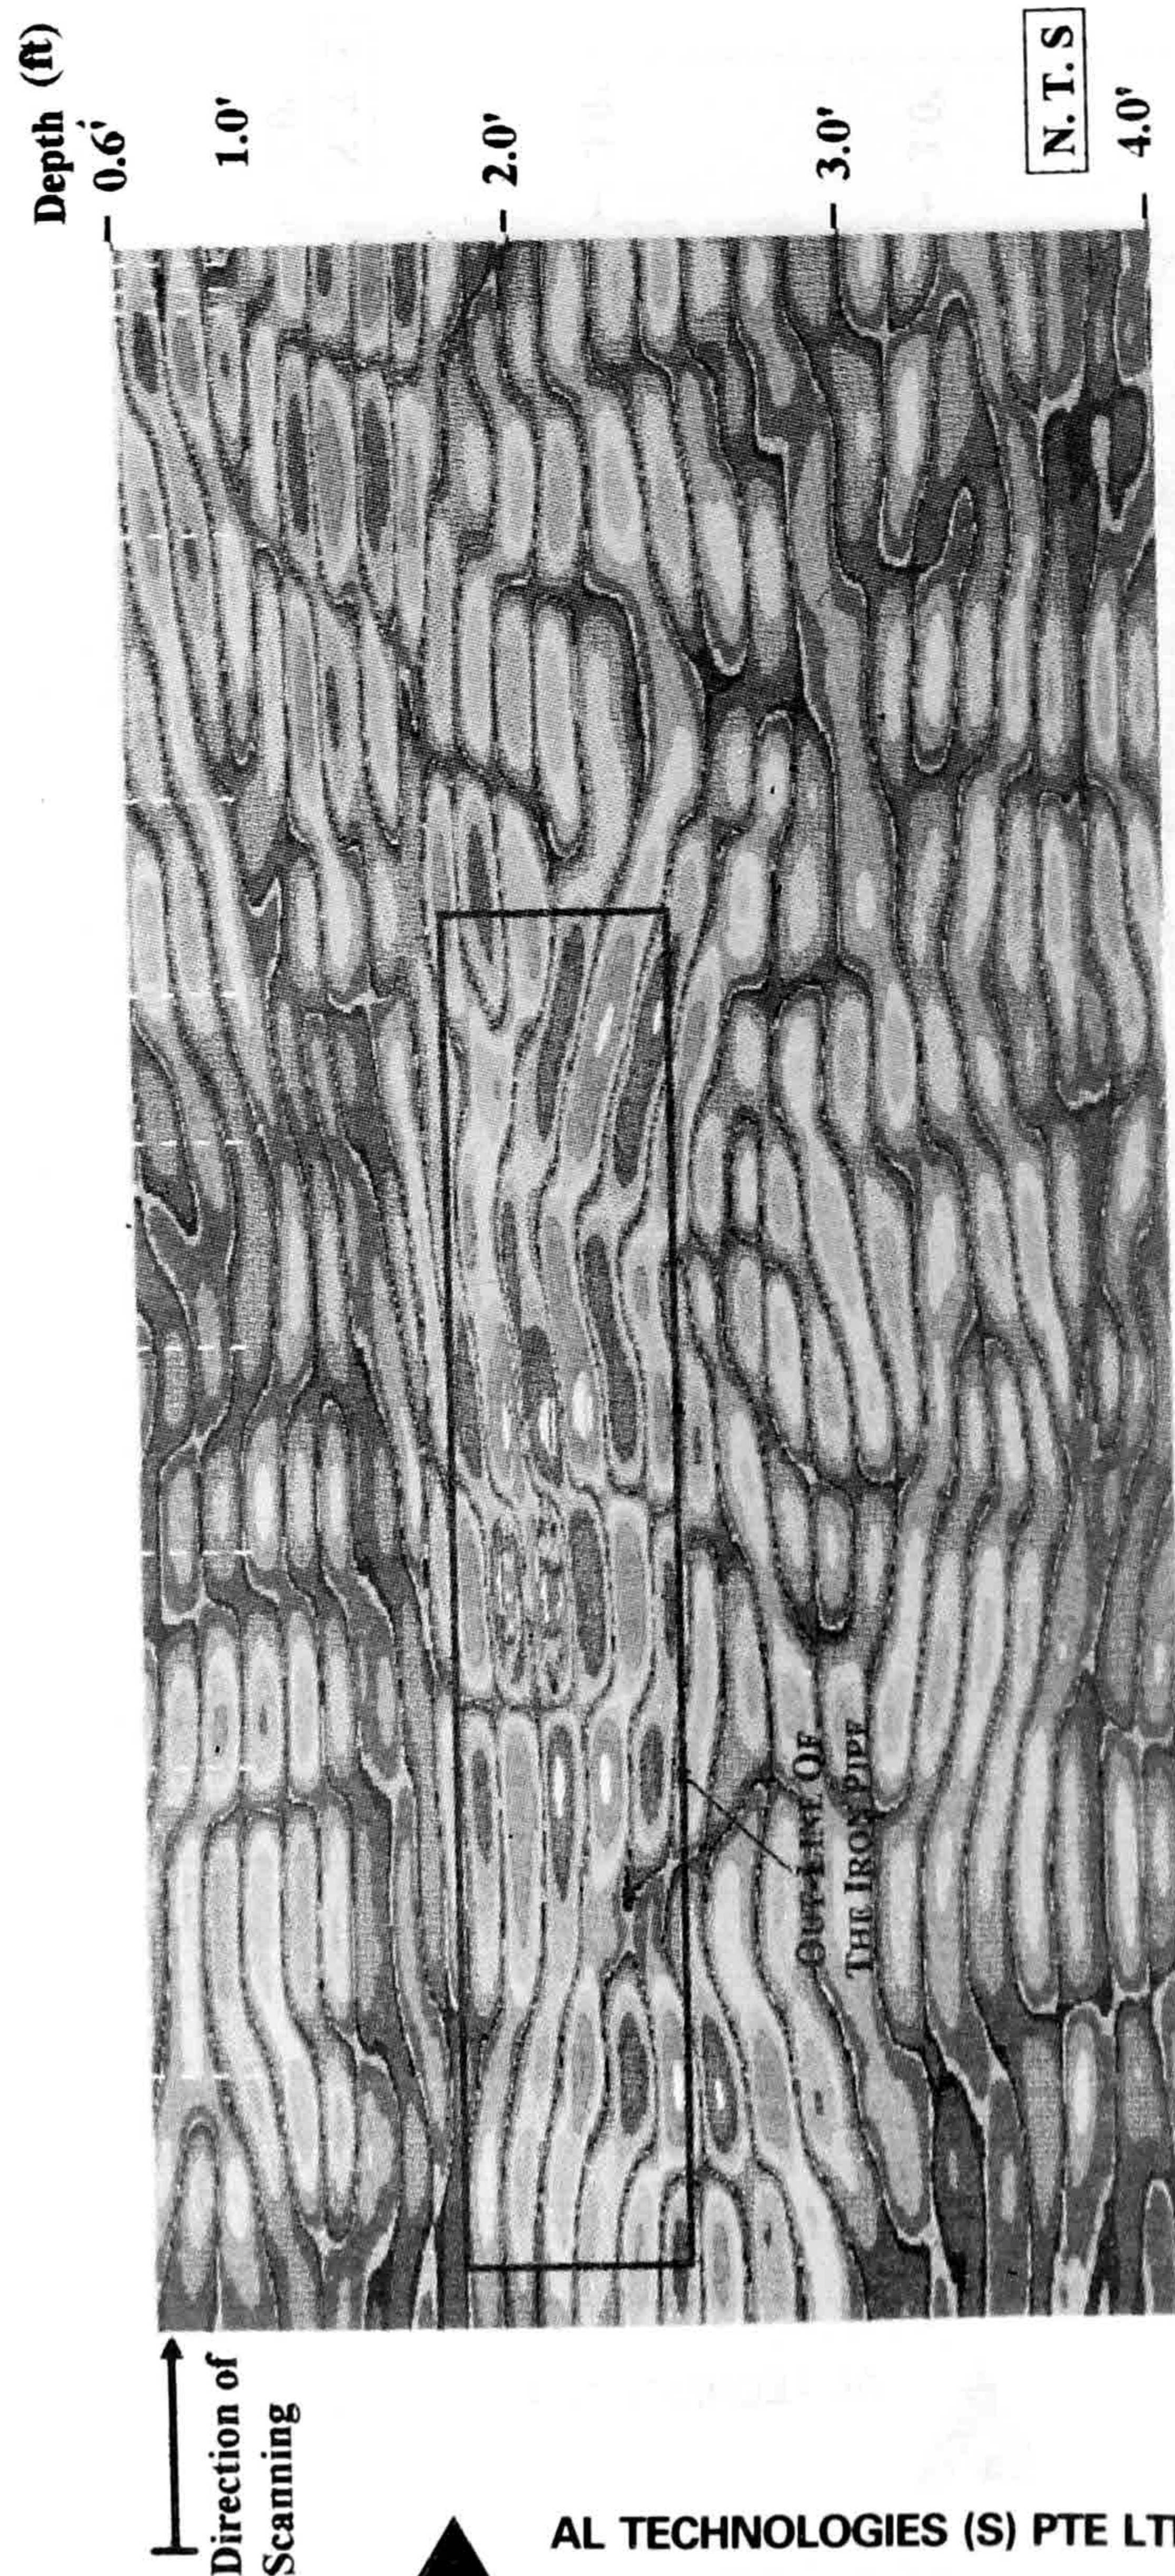
LOCATION : A PORTION OF PROCESSED SPM IMAGE COLLECTED DURING THE SCANNING AT SOUTH SIDE OF THE PAGODA OF SHWEDAGON PAGODA, SHOWS THE DISCONTINUITY OF THE IRON PIPE
